## Baumunfälle in Niedersachsen, Modellprojekt zur Erhöhung der Verkehrssicherheit

- Schlussbericht -  
- 20.11.2017 -

SSP Consult, Beratende Ingenieure GmbH

im Auftrag des  
Niedersächsischen Ministeriums für  
Wirtschaft, Arbeit und Verkehr

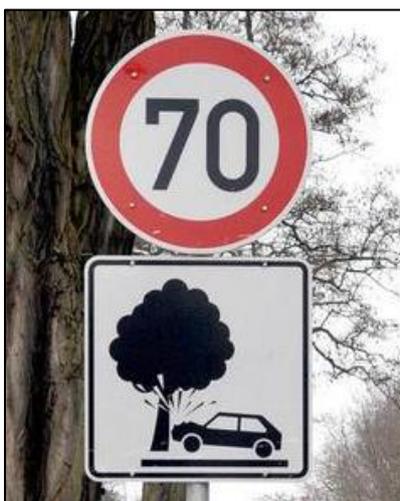
Abbildung 4.1: Verkehrszeichen 274-57 mit Zusatzschild

Die Beschränkung der zulässigen Geschwindigkeit auf 70 km/h bzw. 80 km/h auf den Untersuchungsstrecken erfolgte durch die Aufstellung der Verkehrszeichen 274-57 (70 km/h) oder 274-58 (80 km/h) (s. Kapitel 3.1). Der Bezug der Geschwindigkeitsbeschränkung zu der Problematik Baumfälle ergab sich aus dem unter dem Verbotsschild angeordneten Zusatzzeichen „Baumunfall“ (s. Abbildung 4.1). Das Zusatzzeichen wurde im Rahmen des Modellprojekts in Niedersachsen neu eingeführt. Es war und ist nicht in der StVO aufgeführt. Die rechtliche Basis für die Beschilderung ist der o. g. Erlass des MW. Alle Untersuchungsstrecken ohne Fahrzeugrückhaltesysteme (Schutzplanken) wurden beschildert. Die Untersuchungsstrecken in den Modelllandkreisen wurden überwiegend Anfang 2015 beschildert. Im Modelllandkreis Hildesheim erfolgte die Beschilderung Mitte 2015.

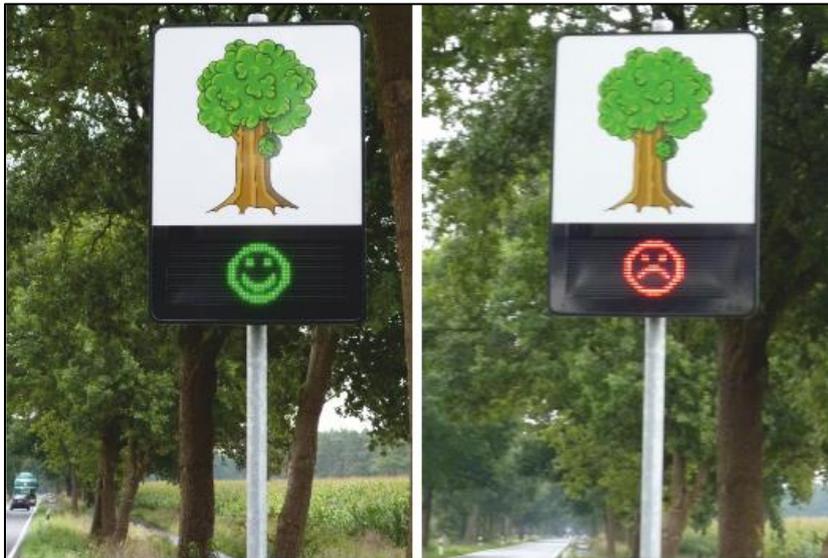
Abbildung 4.2: Dialogdisplay mit positiver und negativer Rückmeldung

Dialogdisplays (DD) messen die Geschwindigkeit eines sich annähernden Fahrzeugs mittels Radar an zwei Messpunkten, im Annäherungsbereich und kurz vor Standort des Schildes. Sie geben dem Verkehrsteilnehmer sofort eine persönliche Verhaltensrückmeldung in Form eines grünen, lächelnden Smileys (beim Einhalten der zulässigen Geschwindigkeit) oder eines roten, traurigen Smileys (beim Überschreiten der zulässigen Geschwindigkeit). Den Bezug zur Baumunfallproblematik stellt ein Baumsymbol her (s. Abbildung 4.2). Die positive Wirkung der DD auf das Fahrverhalten der Verkehrsteilnehmer ist insbesondere in Ortsdurchfahrten zweifelsfrei belegt. Insofern steht zu vermuten, dass der Einsatz von DD auch auf Außerortsstrecken möglicher Weise die erwünschte Verhaltensweise, Einhaltung der zulässigen Geschwindigkeit, unterstützt. Im Modellprojekt sind Dialogdisplays Teil der Aufklärungs- und Öffentlichkeitskampagne und sollten die Sensibilität der Verkehrsteilnehmer hinsichtlich der Gefahr von Baumunfällen erhöhen.

Die gemessenen Geschwindigkeiten werden im Gerät mit der zulässigen Höchstgeschwindigkeit verglichen und zeitbezogen gespeichert. Die Daten lassen sich auslesen und weiter auswerten. Der direkte Vergleich beider Messwerte lässt erkennen, ob und in welchem Umfang der Fahrzeugführer sein Geschwindigkeitsverhalten veränderte.

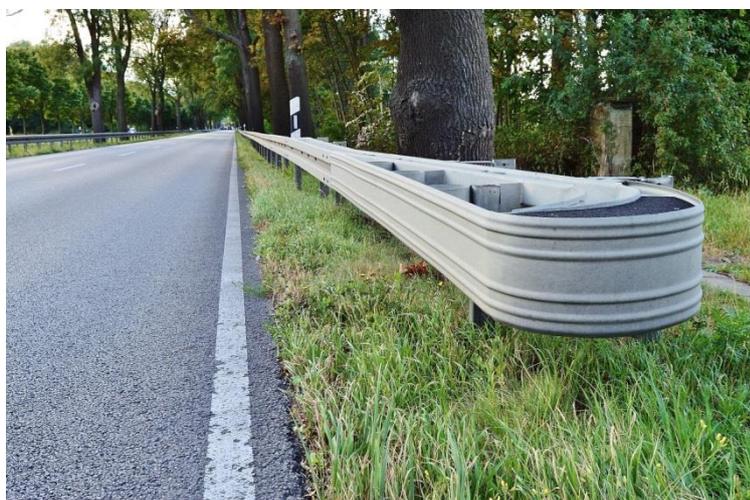
Abbildung 4.6: Schutzplanke an einer Straße mit Baumbestand

Gemäß dem Erlass vom 12.03.2014 an die regionalen Geschäftsbereiche innerhalb der NLStBV sind Schutzplanke auf Bundes- und Landesstraßen nur dann aufzustellen, wenn die lichte Weite zwischen den Schutzplanke mindestens sieben Meter beträgt, um Begegnungsverkehr nicht zu erschweren.

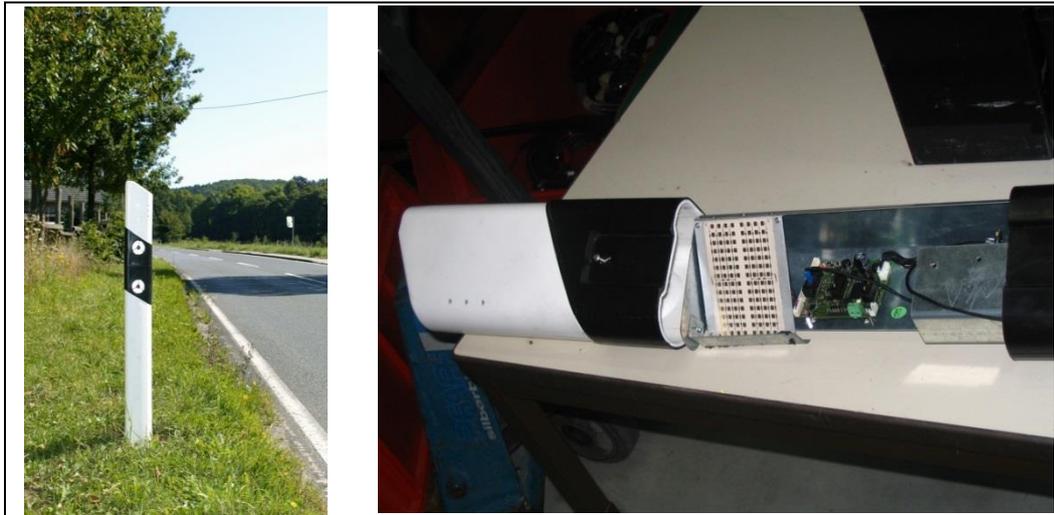
**Abbildung 4.7: Leitpfostenzählgerät (Quelle: RTB GmbH & Co. KG)**

Bei der Aufstellung der Leitpfostenzählgeräte ist Sorgfalt gefordert, da nur richtig ausgerichtete Seitenradare korrekte Ergebnisse liefern. Die Leitpfostenzählgeräte werden deshalb in im Bankett eingelassene Sockel eingesetzt. Aufstellungsbedingte Fehlmessungen werden so vermieden.

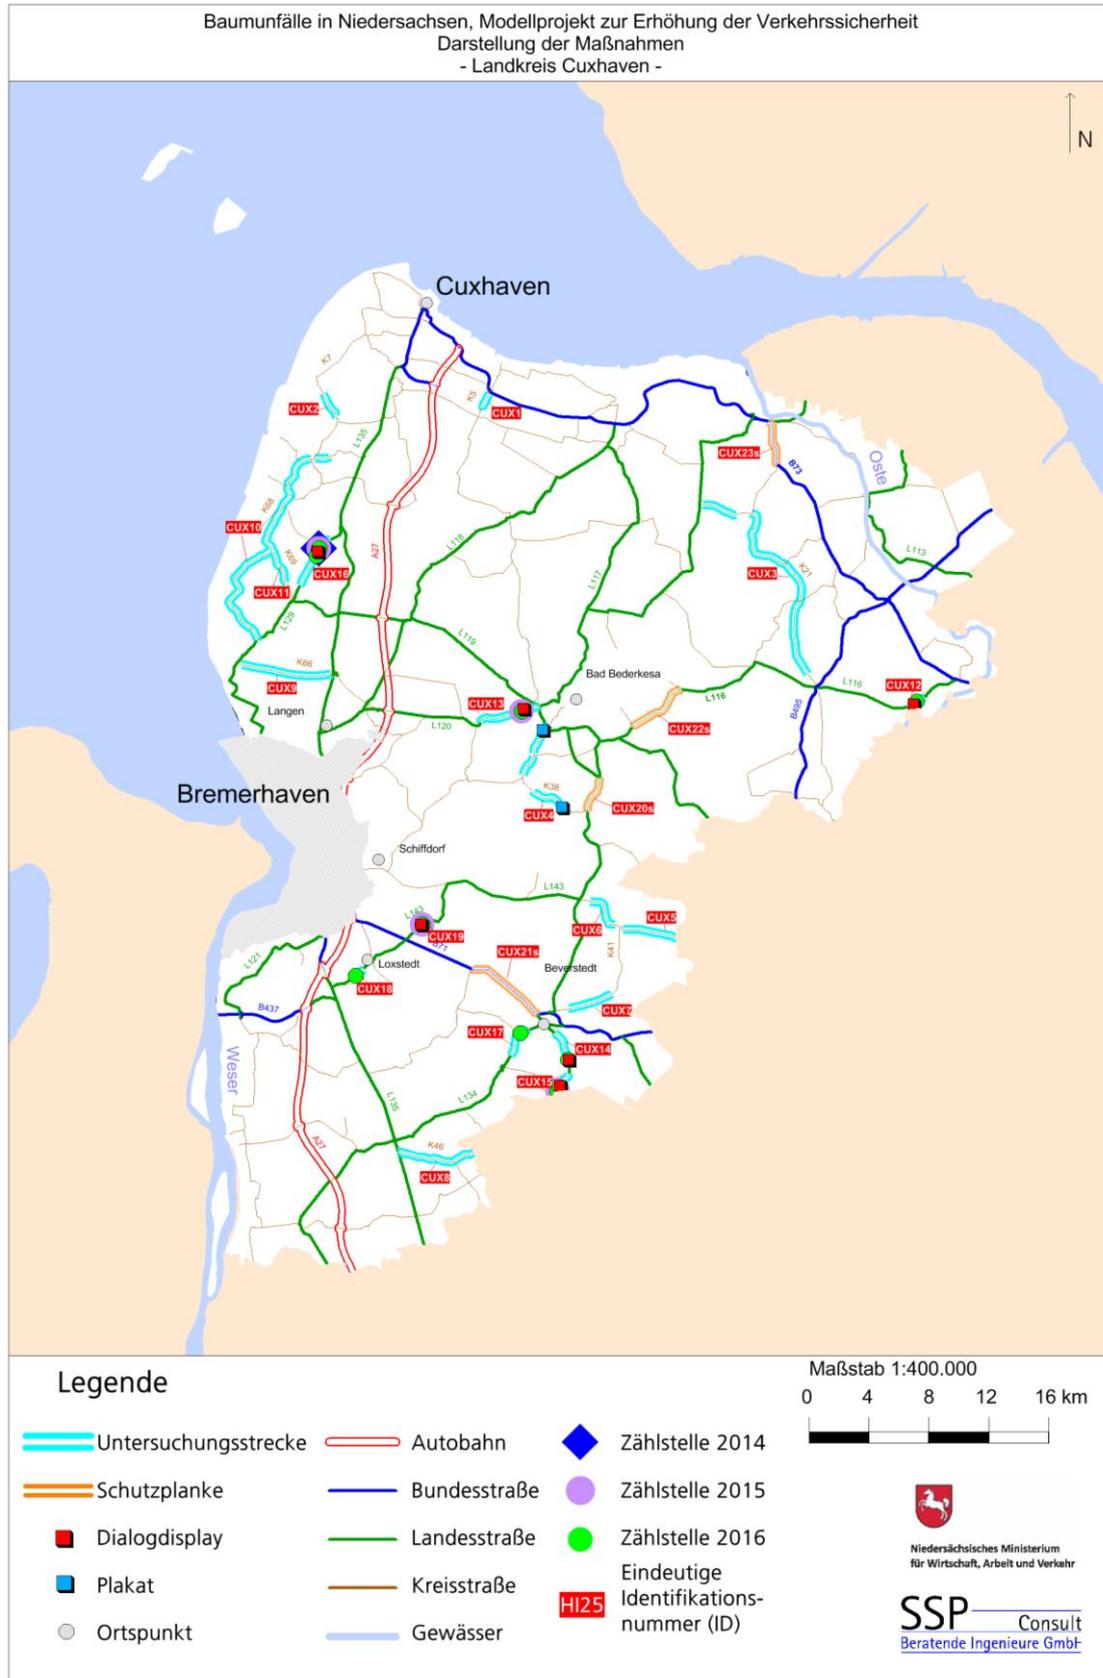
Abbildung 5.1: Darstellung der Maßnahmen und Zählstellen im LK Cuxhaven

Folgende Abbildungen zeigen am Beispiel von Cuxhaven die Verortung der Daten sowie eine Option für deren kartographische Darstellung. Die Abbildungen wurden für jeden Modelllandkreis erstellt. Sie enthalten Angaben zur Strecken-ID, den ggfs. vorhandenen Messstandorten und weiteren Angaben (s. Anlage 2).

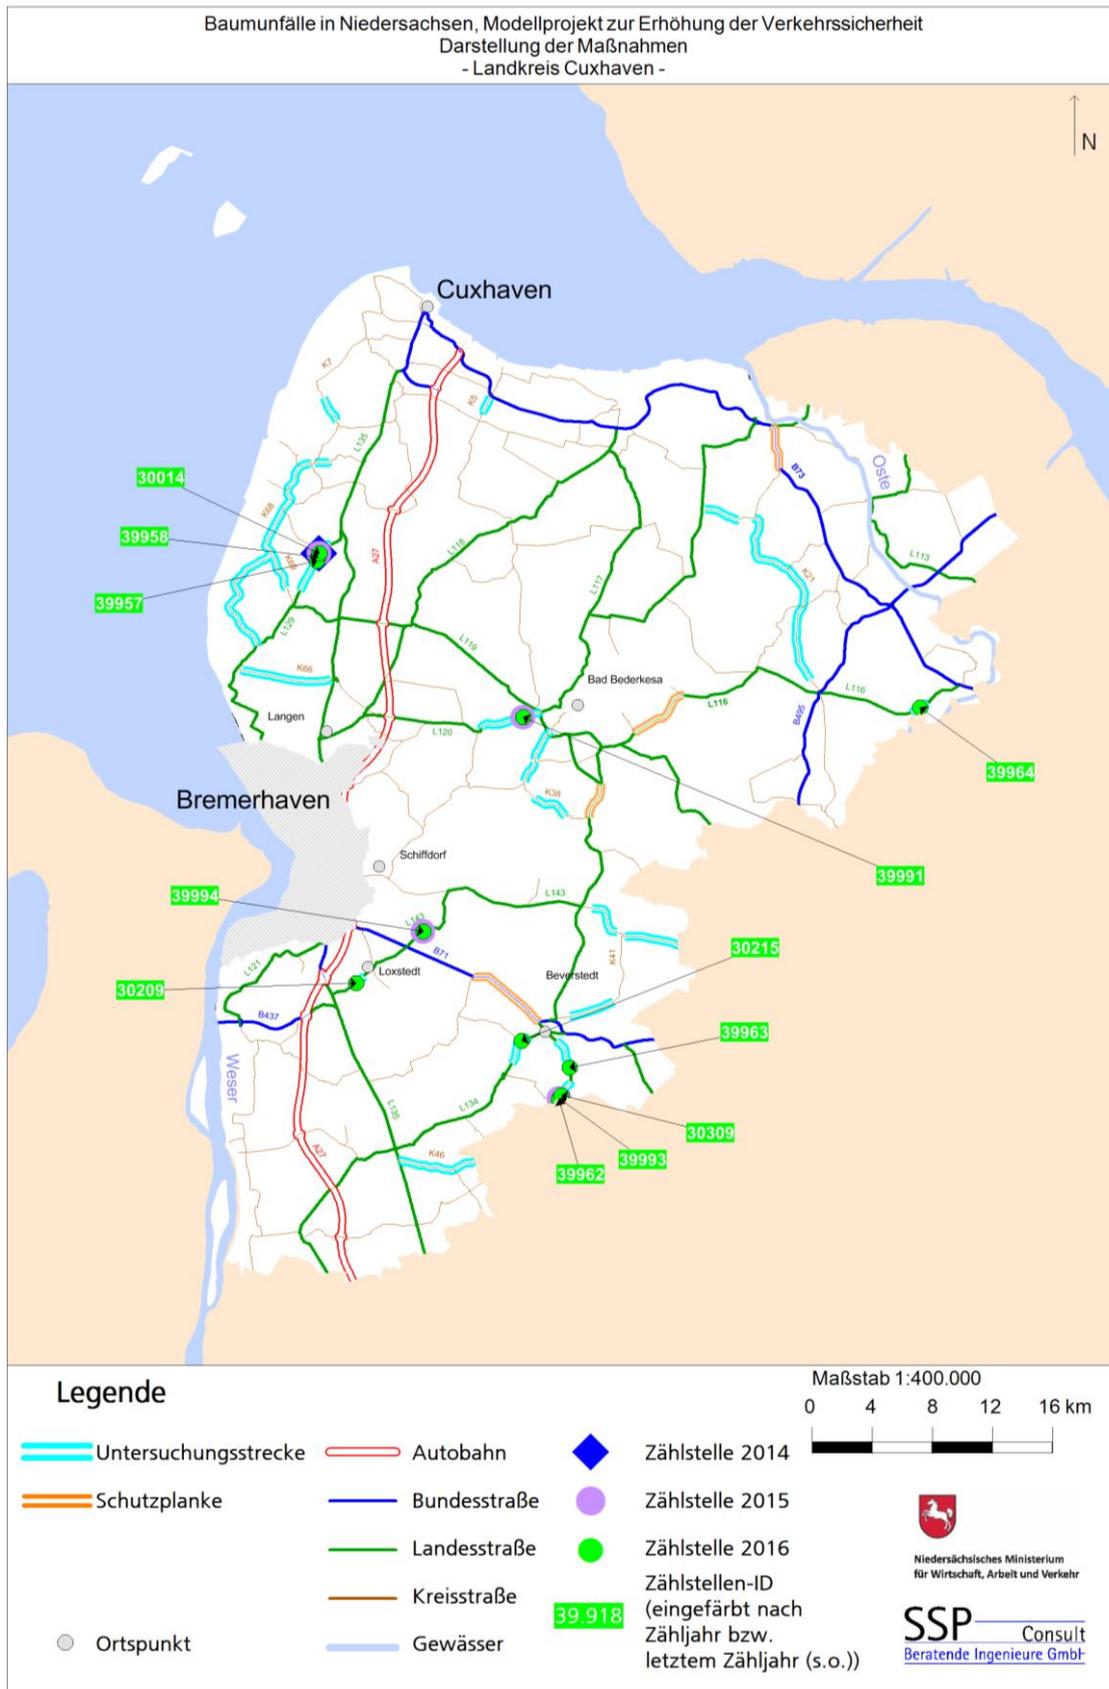
Abbildung 5.2: Darstellung der Maßnahmen und Zählstellen mit Zählstellennummer im LK Cuxhaven

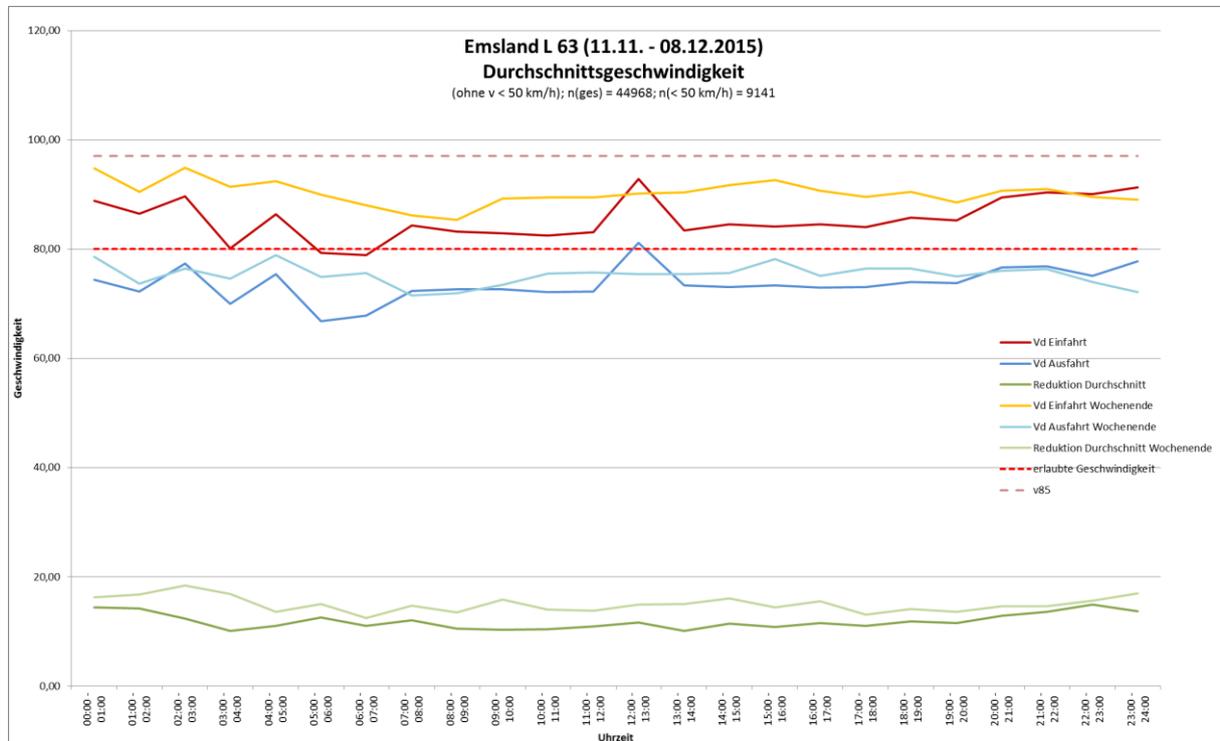
Abbildung 7.2 zeigt die Verläufe der durchschnittlichen Einfahrts- und Ausfahrtsgeschwindigkeiten für einen Wochentag und für ein Wochenende. Die Einfahrtsgeschwindigkeiten liegen fast immer oberhalb der zulässigen Höchstgeschwindigkeit, während die Ausfahrtsgeschwindigkeiten darunter liegen. Die durch das Dialogdisplay hervorgerufene Reduktion liegt in diesem Beispiel deutlich über 10 km/h und ist an Wochenenden höher als an Wochentagen.

Abbildung 7.2: Geschwindigkeiten im LK Emsland auf der L 63 (11.11.-08.2015)

Abbildung 7.5 zeigt die Summenlinien von Einfahrts- und Ausfahrtsgeschwindigkeit auf der L 63. Die Summenlinie der Ausfahrtsgeschwindigkeit liegt links der Linie der Einfahrtsgeschwindigkeit. Dies bedeutet, dass sich der Anteil an geringeren Geschwindigkeiten erhöht und entsprechend dazu der Anteil an hohen Geschwindigkeiten abnimmt. Die  $V_{85}$  der Ausfahrtsgeschwindigkeit ist niedriger als die  $V_{85}$  der Einfahrtsgeschwindigkeit. Dies belegt, dass die Dialogdisplays offensichtlich eine Geschwindigkeitsreduktion bewirken. Allerdings erlauben die Summenlinien keine Aussage zur Höhe der Reduktion. Hierzu ist der direkte Vergleich zwischen Einfahrt- und Ausfahrtsgeschwindigkeit notwendig (s. Abbildung 7.2).

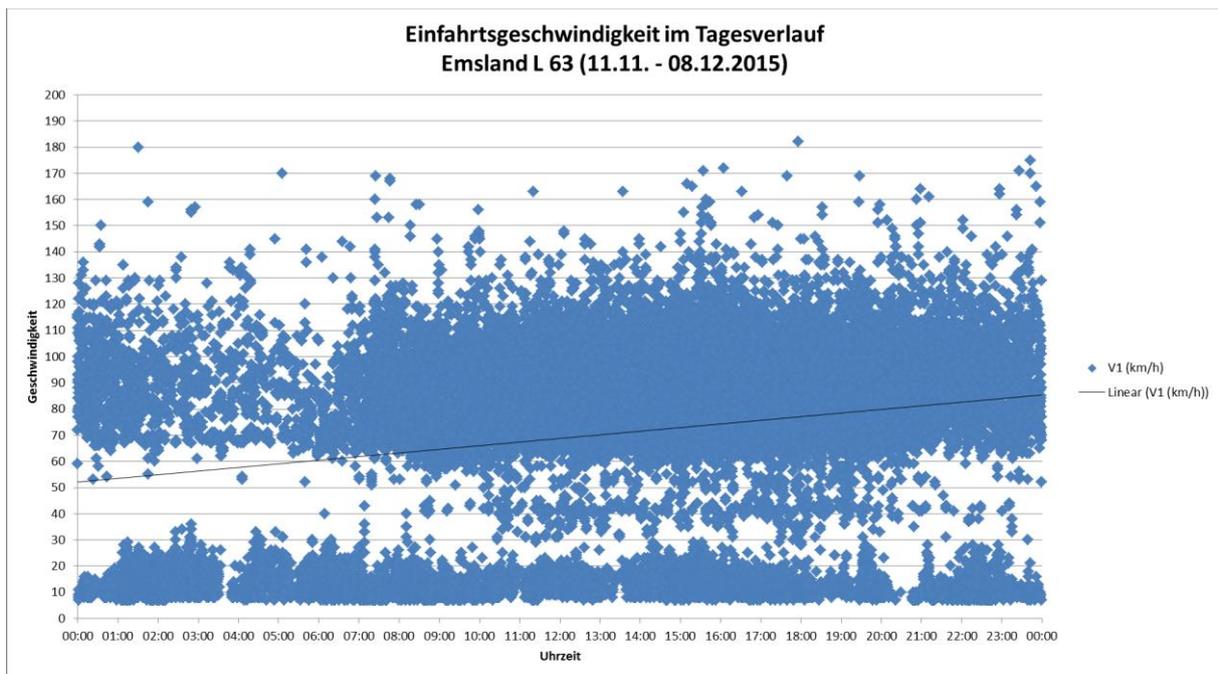
Die Abbildung 7.3 zeigt die Einfahrtsgeschwindigkeit und Abbildung 7.4 die Ausfahrtsgeschwindigkeit im Tagesverlauf als Punktwolke. In beiden Abbildungen sind alle Messwerte dargestellt. Diese Darstellung lässt besonders gut die Maximalgeschwindigkeit erkennen, die im vorliegenden Fall bis zu 180 km/h betragen. Ebenso fällt auf, dass sehr viele Geschwindigkeiten unter 50 km/h, viele sogar unter 30 km/h, liegen. Eine eindeutige Erklärung konnte hierfür nicht gefunden werden (s. hierzu den letzten Absatz in diesem Kapitel „Problem der Dialogdisplaymessungen“).

Abbildung 7.3: Einfahrtsgeschwindigkeit im Tagesverlauf im LK Emsland auf der L 63 (11.11.-08.2015)

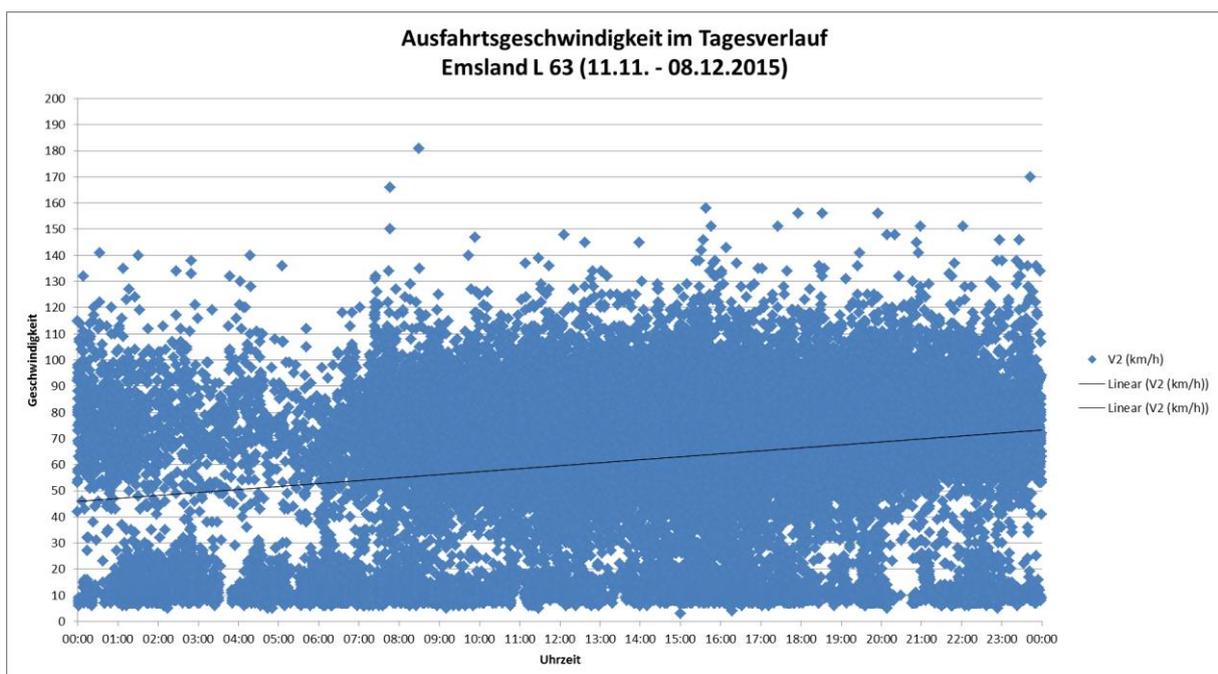
Abbildung 7.4: Ausfahrtsgeschwindigkeit im Tagesverlauf im LK Emsland auf der L 63 (11.11.-08.2015)

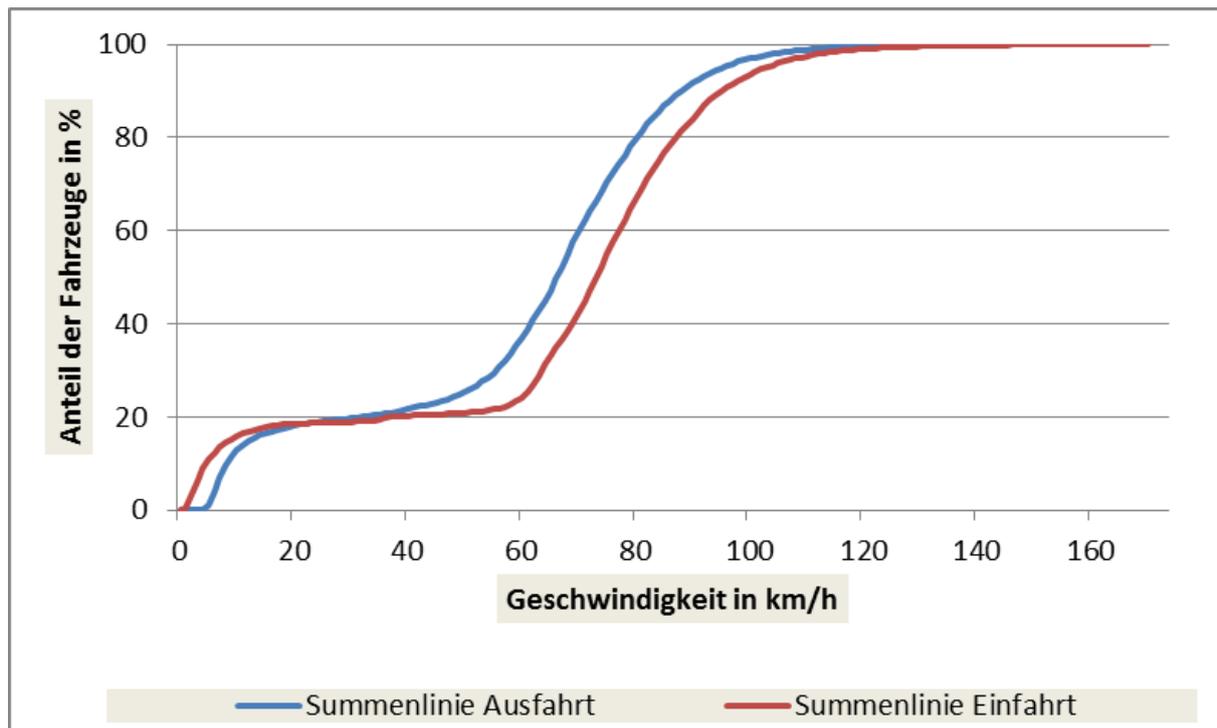
Abbildung 7.5: Summenlinien der Ein- und Ausfahrtsgeschwindigkeit auf der L 63, Landkreis Emsland

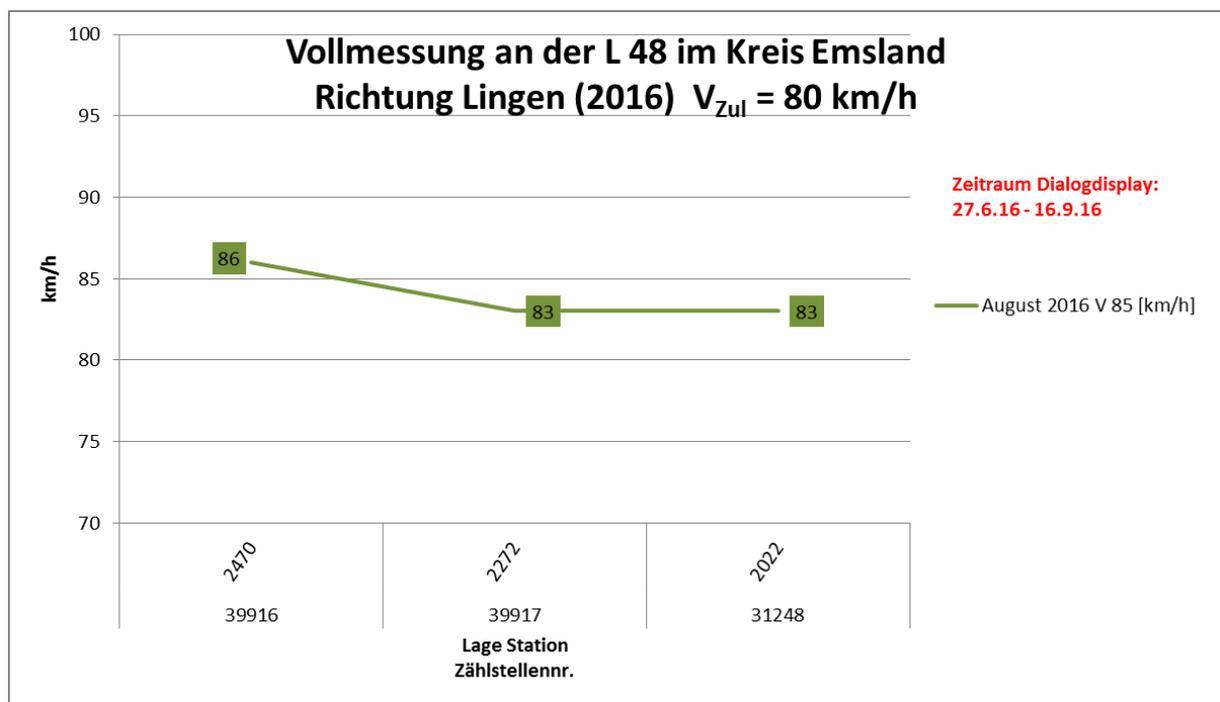
Abbildung 7.7: Geschwindigkeitsverläufe (Vollmessung) an der L 48, LK Emsland

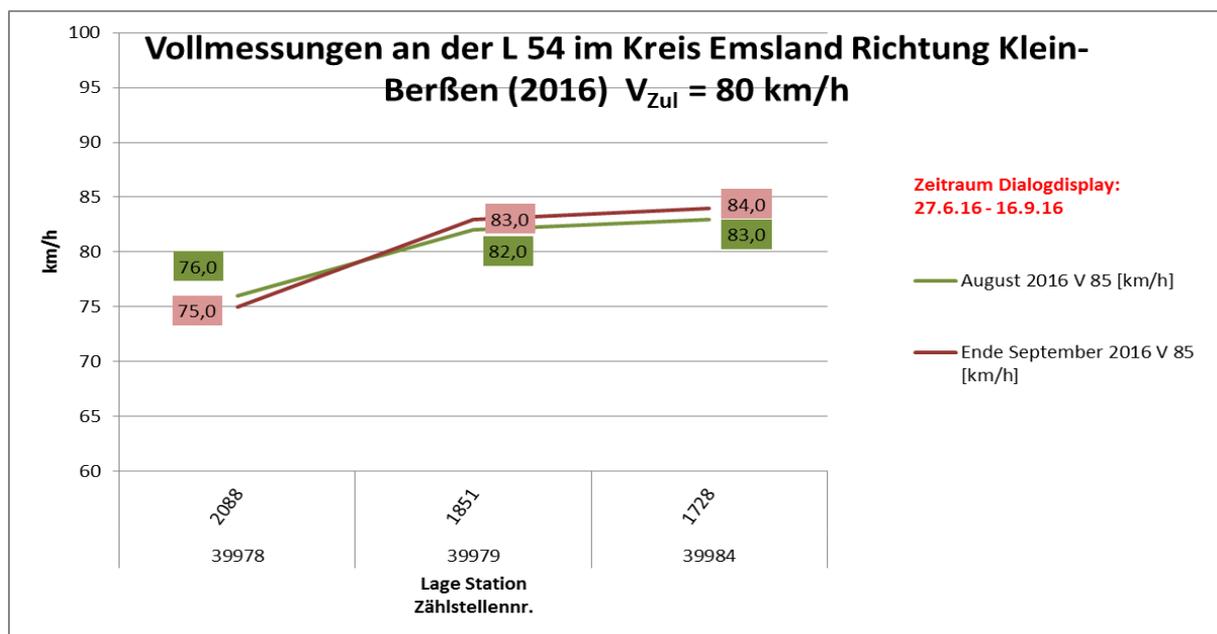
Abbildung 7.9: Geschwindigkeitsverläufe (Vollmessung) an der L 54, LK Emsland

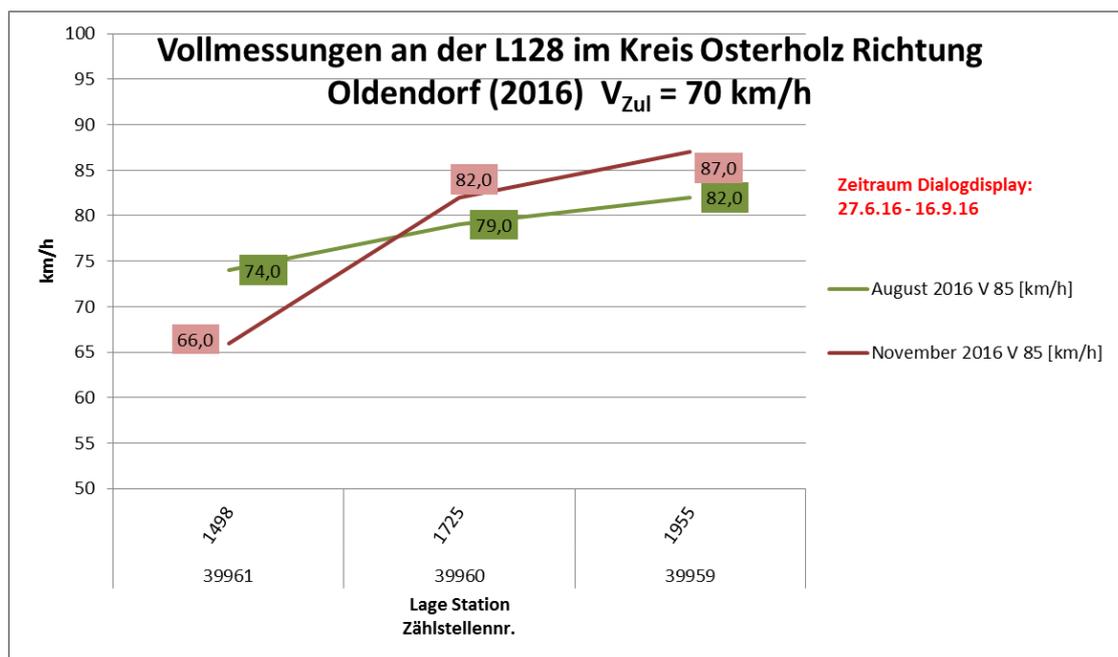
Abbildung 7.11: Geschwindigkeitsverläufe (Vollmessung) an der L 128, LK Osterholz

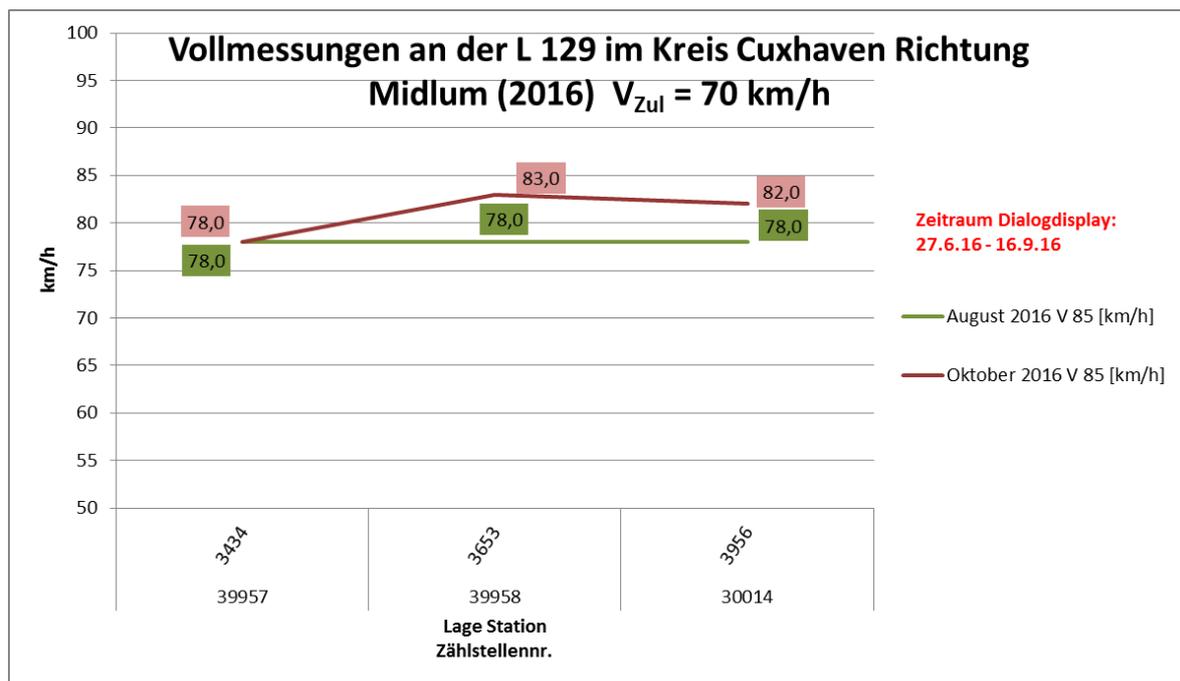
Abbildung 7.13: Geschwindigkeitsverläufe (Vollmessung) an der L 129, LK Cuxhaven

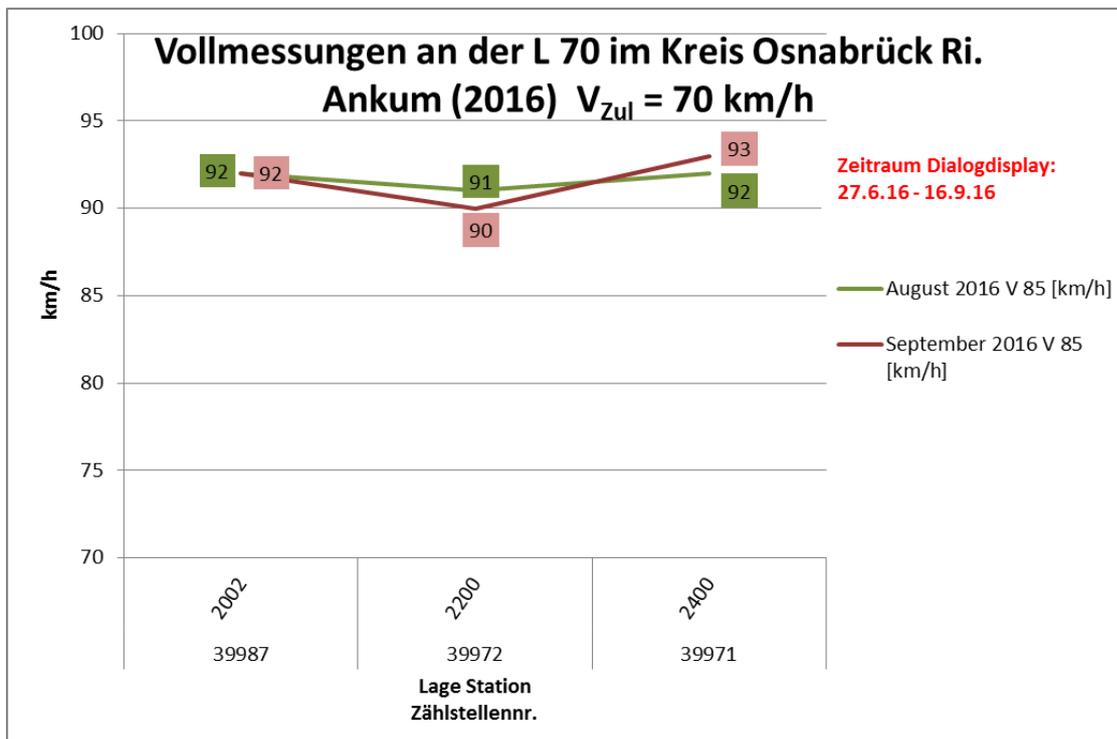
Abbildung 7.15: Geschwindigkeitsverläufe (Vollmessung) an der L 70, LK Osnabrück

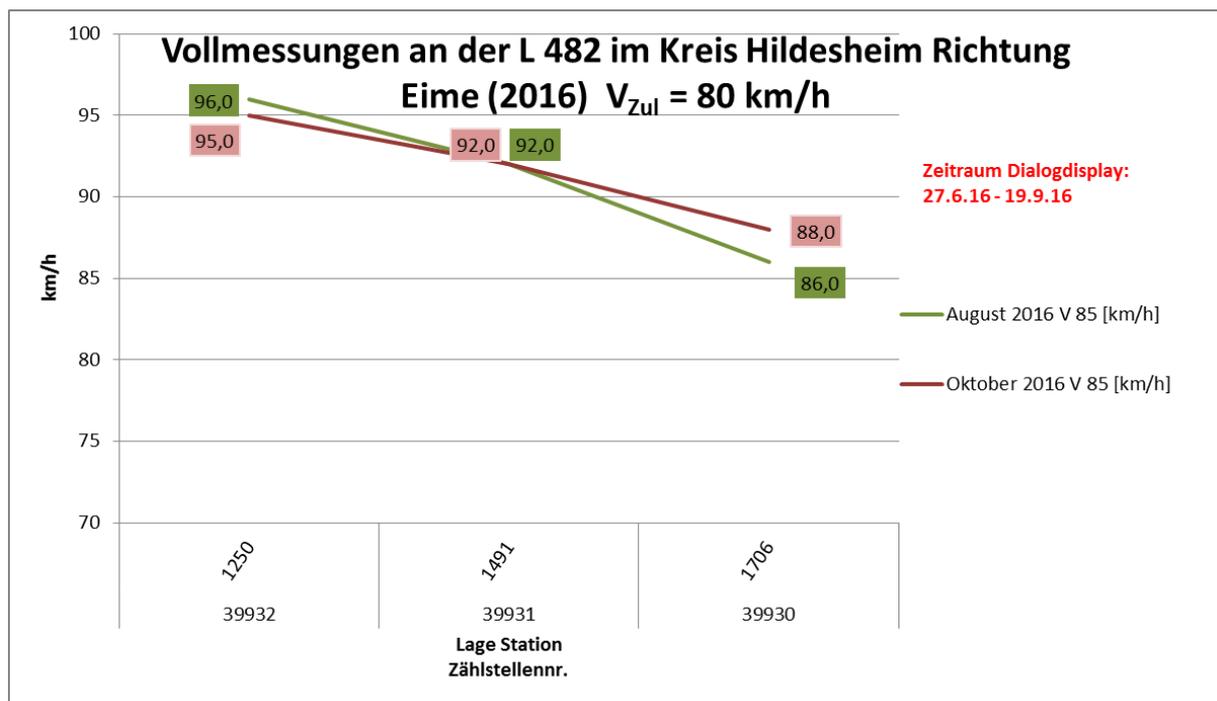
Abbildung 7.17: Geschwindigkeitsverläufe (Vollmessung) an der L 482, LK Hildesheim

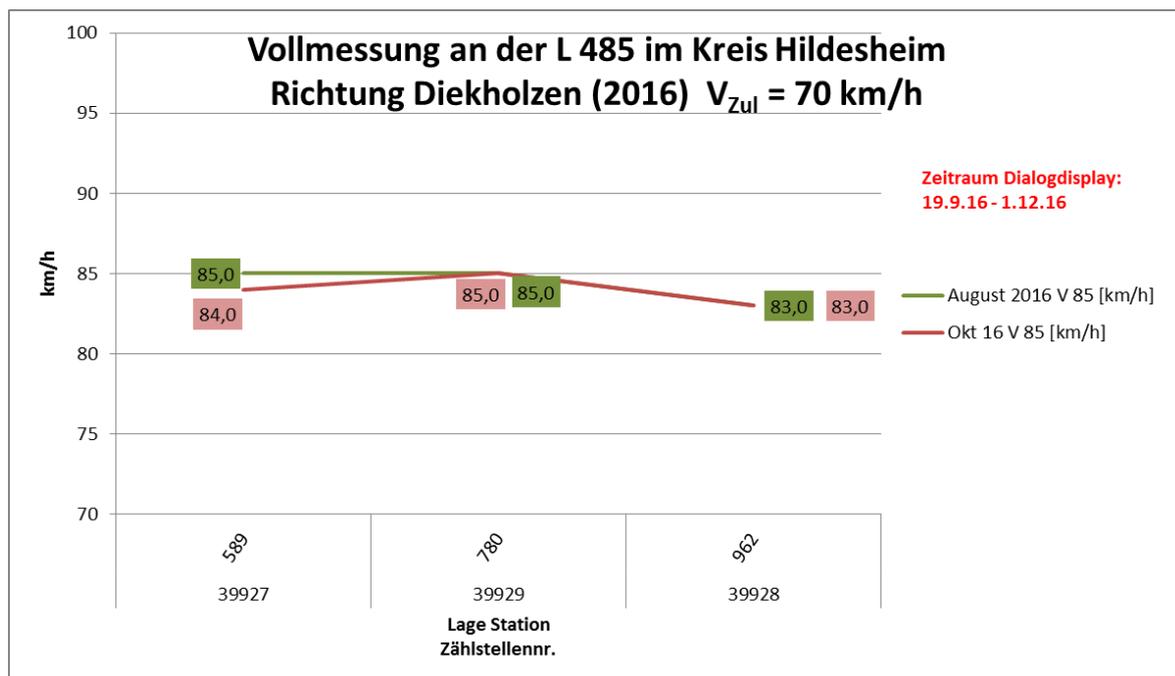
Abbildung 7.19: Geschwindigkeitsverläufe (Vollmessung) an der L 485, LK Hildesheim

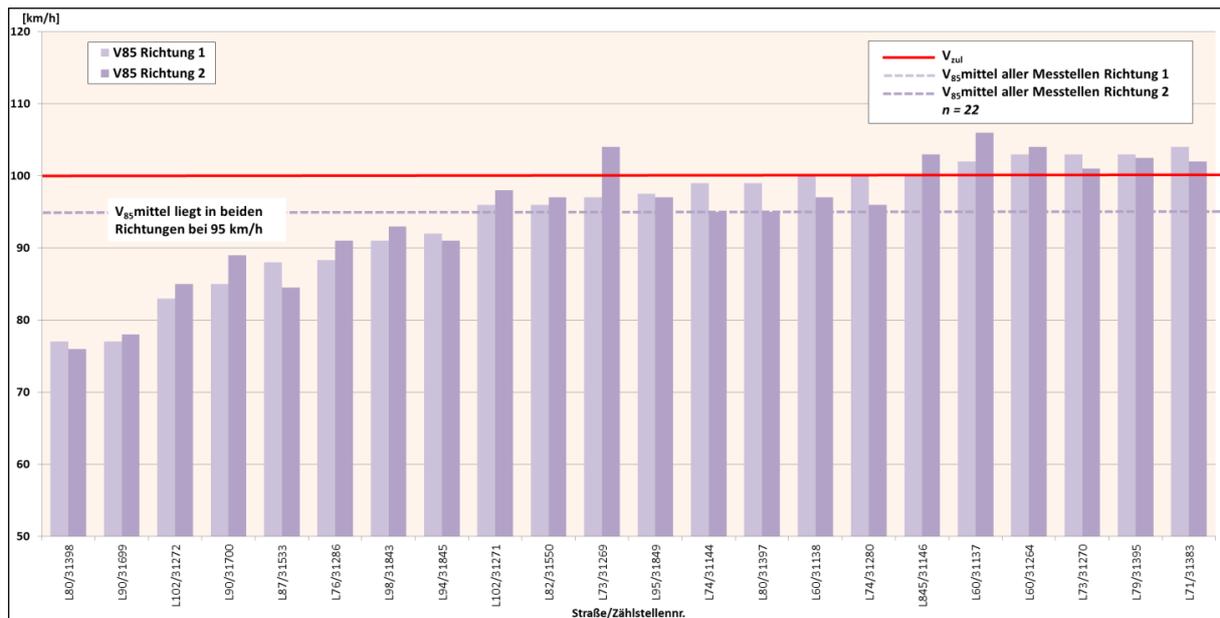
In Abbildung 7.20 ist die  $V_{85}$  aller Messstellen aus dem Jahr 2014 dargestellt, die im Landkreis Osnabrück liegen und bei denen eine  $V_{zul100}$  galt. Die mittlere  $V_{85}$  aller Messstellen ist bei beiden Fahrrichtungen gleich hoch und liegt mit 95 km/h um 5 km/h unter der  $V_{zul100}$ . Es zeigt sich, dass die  $V_{85}$  bei einer  $V_{zul100}$  je nach Strecke im Landkreis Osnabrück sehr unterschiedlich ausfallen kann. Zwischen der Strecke mit der geringsten  $V_{85}$  (76 km/h) und der höchsten  $V_{85}$  (106 km/h) gibt es eine Differenz von 30 km/h.

**Abbildung 7.20: Messstellenbezogene  $V_{85}$  bei einer  $V_{zul100}$  im Landkreis Osnabrück (2014)**  
 (aufsteigend sortiert nach  $V_{85}$  Richtung 1)

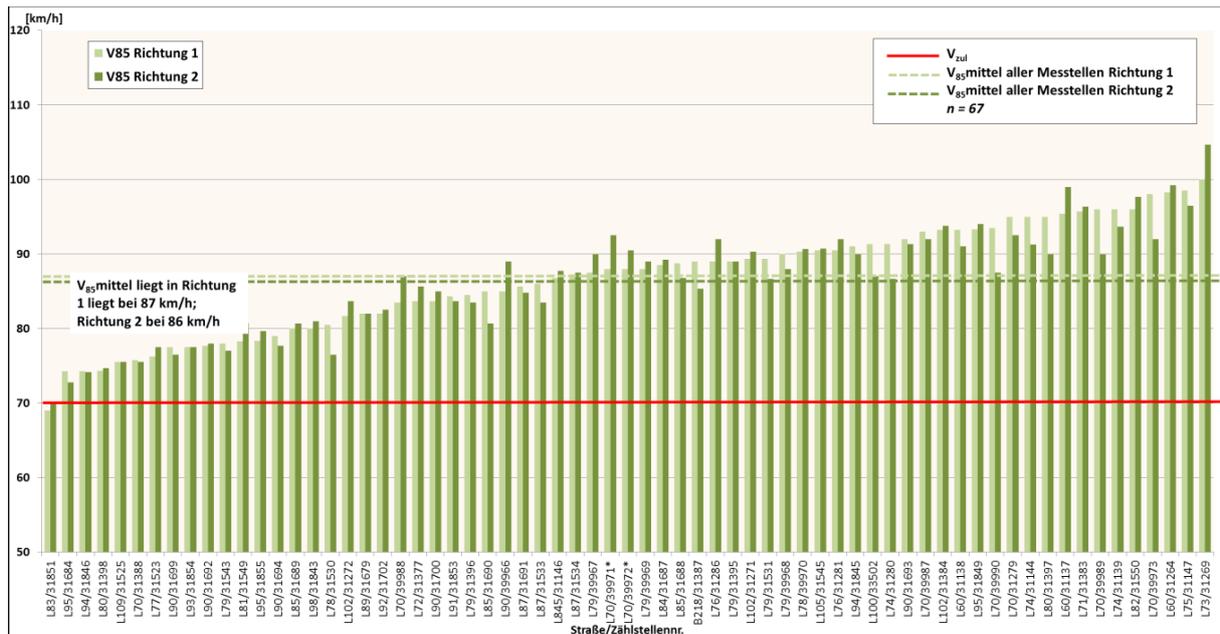
In Abbildung 7.21 sind die  $V_{85}$ -Werte aller Messstellen von 2015 bis 2017 (1. Hbj.) dargestellt, in denen die  $V_{zul}$  auf 70 km/h reduziert worden ist. Die mittlere  $V_{85}$  aller Messstellen ist bei beiden Fahrrichtungen gleich hoch und liegt mit 87 km/h um 8 km/h unter der  $V_{85}$  aus 2014 (95 km/h). Allerdings überschreitet die mittlere  $V_{85}$  die  $V_{zul70}$  um 17 km/h deutlich.

Abbildung 7.21: Messstellenbezogene V<sub>85</sub> bei einer V<sub>zul70</sub> im Landkreis Osnabrück (2015-2017)

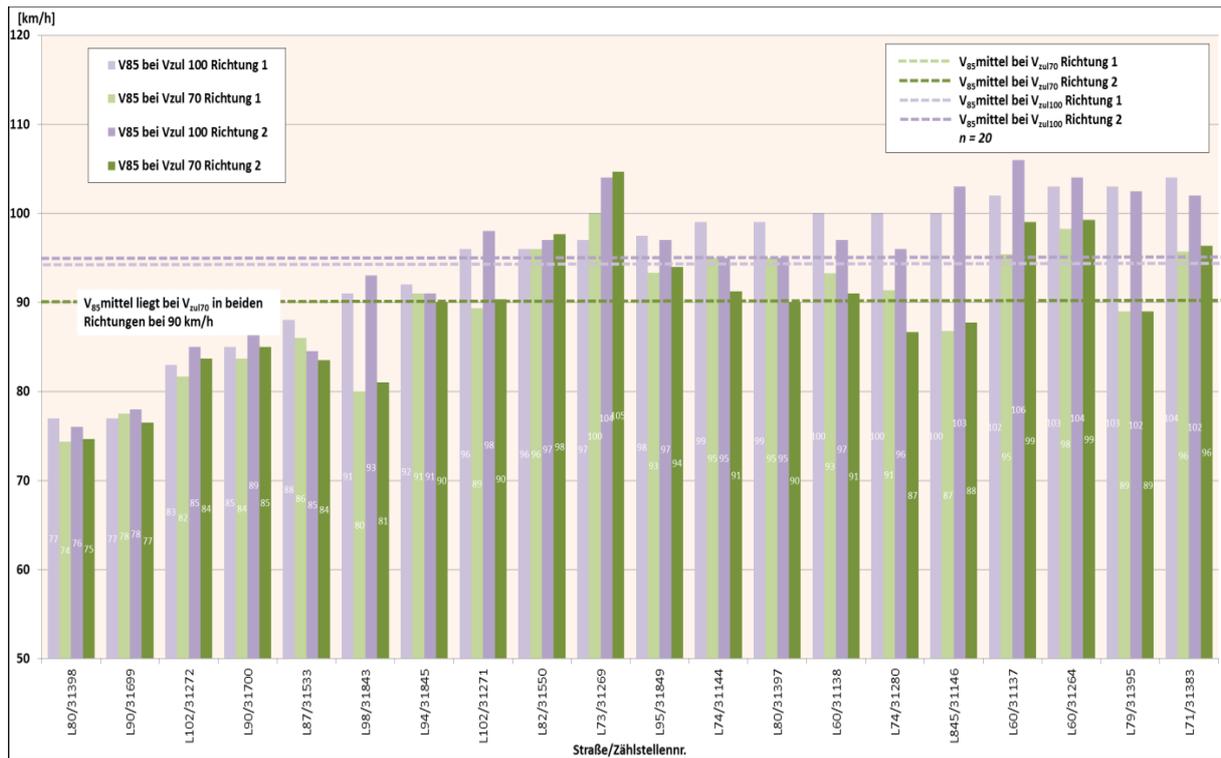
Abbildung 7.22: Messstellenbezogener Vergleich  $V_{85}$  auf Strecken mit  $V_{zul100}$  u.  $V_{zul70}$  (sortiert nach  $V_{zul100}$  Richtung 1)

Direkt darunter weist Abbildung 7.23 die Beteiligten an Baumunfällen in den Jahren 2013-2017 (1. Hbj.) aus. Die Messstellen stehen auf der X-Achse in beiden Abbildungen an der gleichen Stelle wie in Abbildung 7.22. Dies erleichtert den Vergleich zwischen gemessener V<sub>85</sub> und der Anzahl an Unfall-Beteiligten. Dabei ist allerdings zu beachten, dass die dargestellte V<sub>85</sub> nicht den tatsächlichen Unfall-Geschwindigkeiten entspricht.

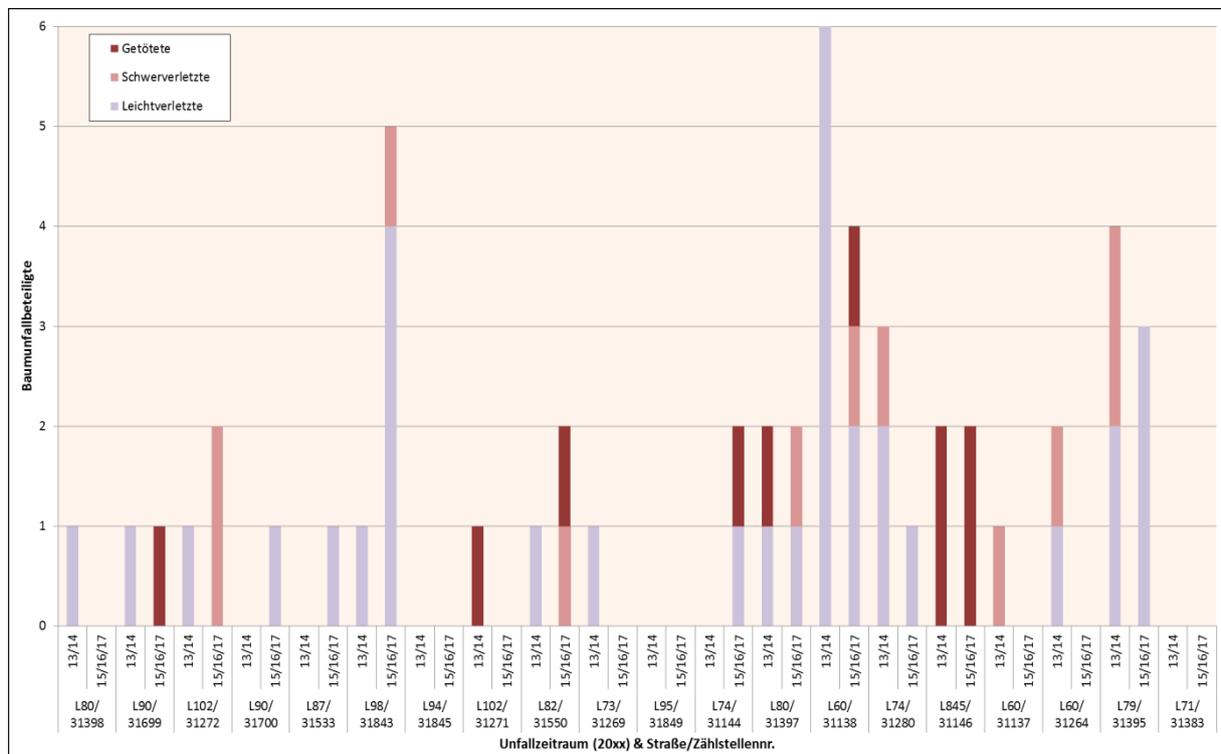
Abbildung 7.23: Vergleich Baumunfallbeteiligte auf Untersuchungsstrecken mit Messstellen im LK Osnabrück (2013/14-2015/16/17) (gleich Reihenfolge wie in Abbildung 7.22)

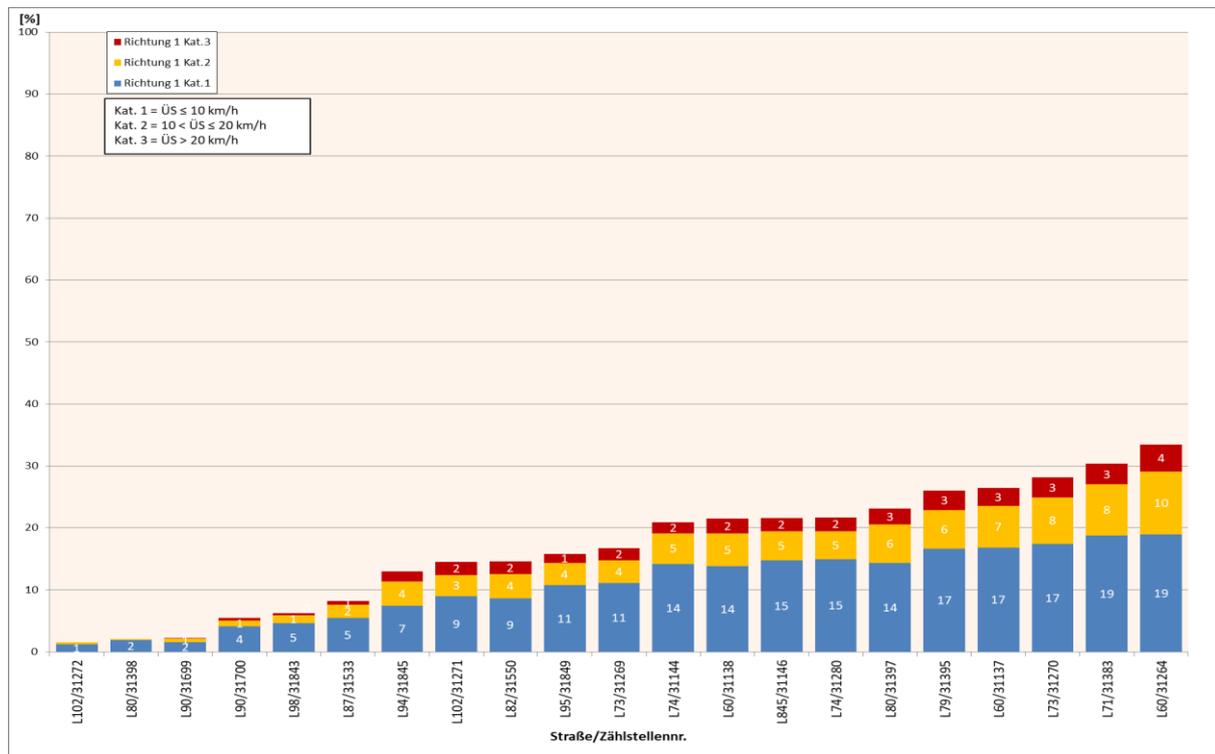
Rund 10 % überschreiten die zulässige Geschwindigkeit um bis zu 10 Km/h (Kategorie 1). Allerdings zeigen sich hier streckenbezogen deutliche Unterschiede, da die Brandbreite der Überschreitungen der Kat. 1 von 1 % bis 19 % reichen. In Kategorie 3, Überschreitungen von 20 km/h und mehr, fallen im Mittel in beiden Richtungen nur 2 % und maximal 4 %.

Abbildung 7.24: Messstellenbezogene Überschreitung der  $V_{zul100}$  in Richtung 1 (2014)  
 (sortiert nach Überschreitungen gesamt)

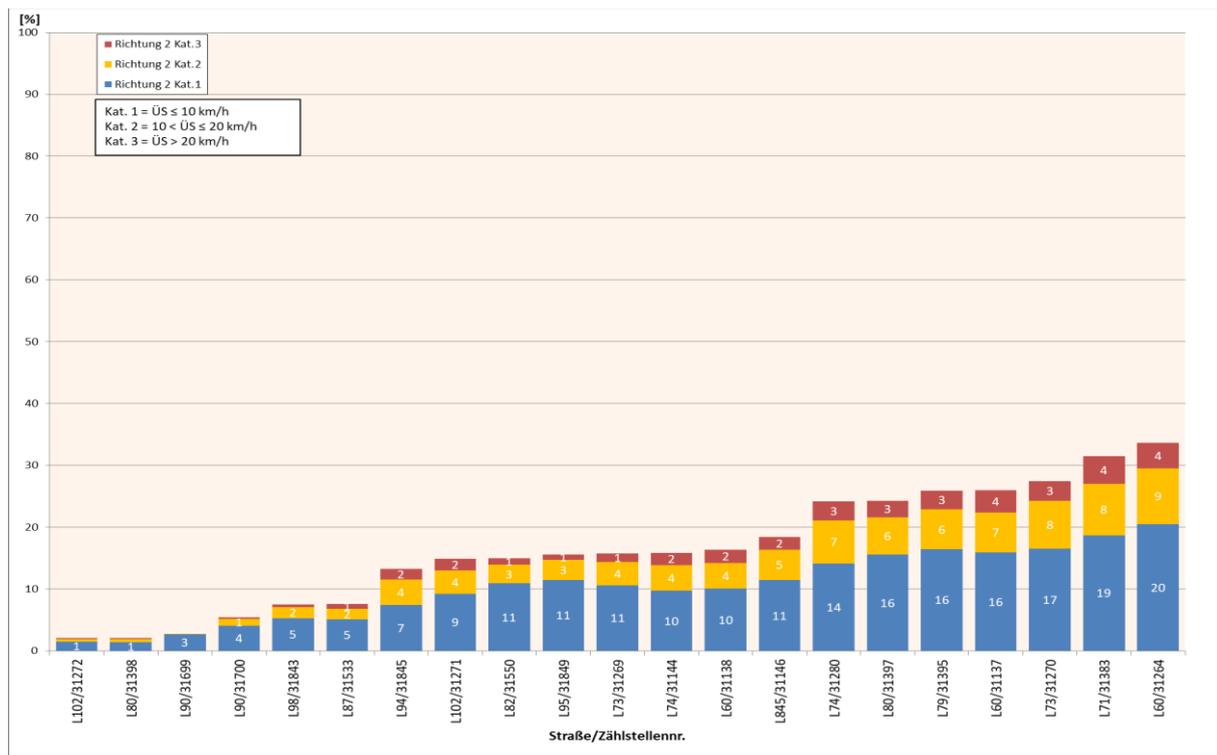
Abbildung 7.25: Messstellenbezogene Überschreitung der  $V_{zul100}$  in Richtung 2 (2014)
