## Baumunfälle in Niedersachsen, Modellprojekt zur Erhöhung der Verkehrssicherheit

- Schlussbericht -  
- 20.11.2017 -

SSP Consult, Beratende Ingenieure GmbH

im Auftrag des  
Niedersächsischen Ministeriums für  
Wirtschaft, Arbeit und Verkehr

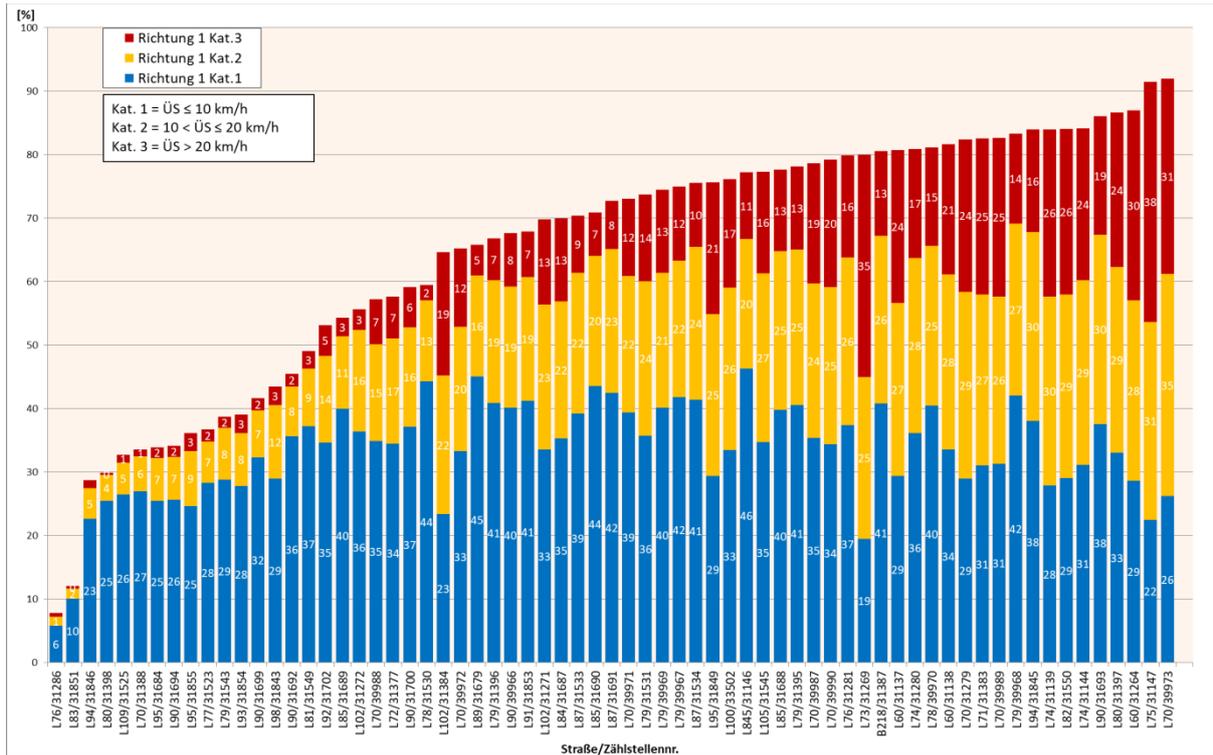
Abbildung 7.26 und Abbildung 7.27 stellen äquivalent dazu die Überschreitung richtungsgetrennt für alle Messstellen mit einer  $V_{zul70}$  dar. Der Anteil der Überschreitungen der  $V_{zul70}$  erhöht sich deutlich. So steigt der Anteil der Überschreitungen im Mittel insgesamt auf 67 % in beiden Richtungen an. Dies entspricht einer Vervielfachung gegenüber der zulässigen Höchstgeschwindigkeit von 100 km/h. Dabei fallen im Mittel 34 bzw. 35 % (je nach Richtung) in die Kategorie 1, während auf die Kategorie 3 in beiden Richtungen gleichermaßen 13 % entfallen. Die Bandbreite aller Überschreitungen der Kategorie 3 reicht in allen Messstellen von 0 % bis zu 38 % (45 % in Richtung 2).

Abbildung 7.26: Messstellenbezogene Überschreitung der  $V_{zul70}$  in Richtung 1 (2015-2017)  
 (sortiert nach Überschreitungen gesamt)

wird, beobachtet werden. Denn während sie bei der Betrachtung der relativen gesamten Überschreitung an 19. Stelle liegt (vgl. Abbildung 7.26), ergibt sich durch die Gewichtung der 3. höchste Wert (88), da die meisten Überschreitungen in Kategorie 2 und 3 fallen (vgl. Abbildung 7.28). Abbildung 7.29 enthält nach demselben Verfahren die gewichteten Summenwerte für die Gegenrichtung.

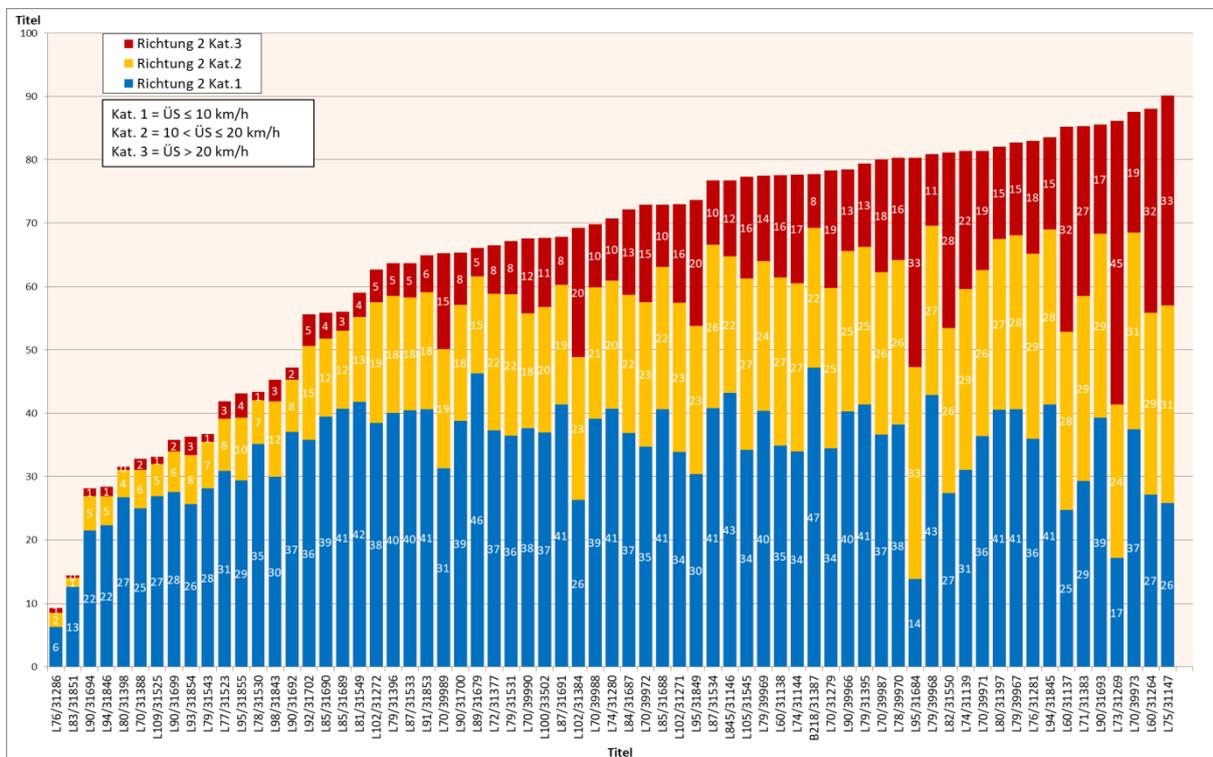
Abbildung 7.27: Messstellenbezogene Überschreitung der  $V_{zul70}$  in Richtung 2 (2015-2017)  
 (sortiert nach Überschreitungen gesamt)

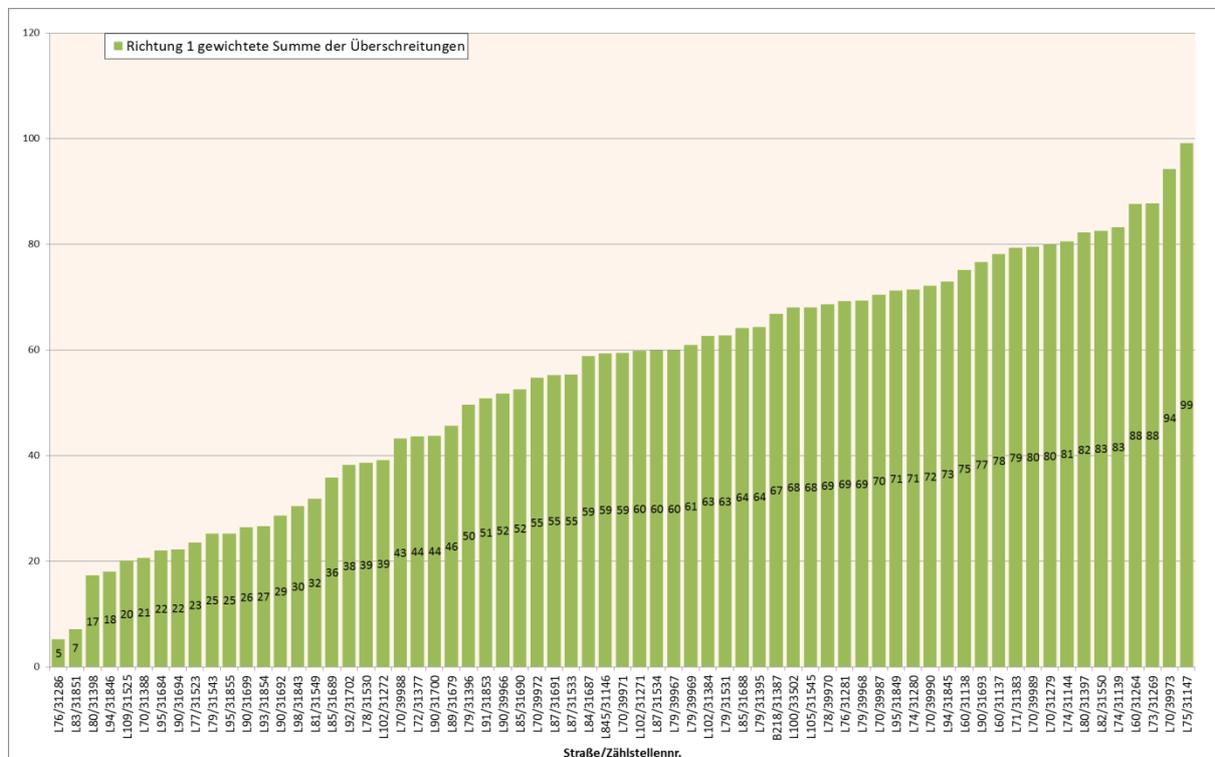
Die dargestellten Werte in Abbildung 7.28 (Richtung 1) und Abbildung 7.29 (Richtung 2) sind die Summen der mit den Faktoren verrechneten Anteile der drei Überschreitungskategorien. Die Verkehrsstärke der Untersuchungsstrecken bleibt bei dieser Betrachtung unberücksichtigt.

Abbildung 7.28: Auffällige Strecken im LK Osnabrück bei einer  $V_{zul70}$  (Richtung 1)

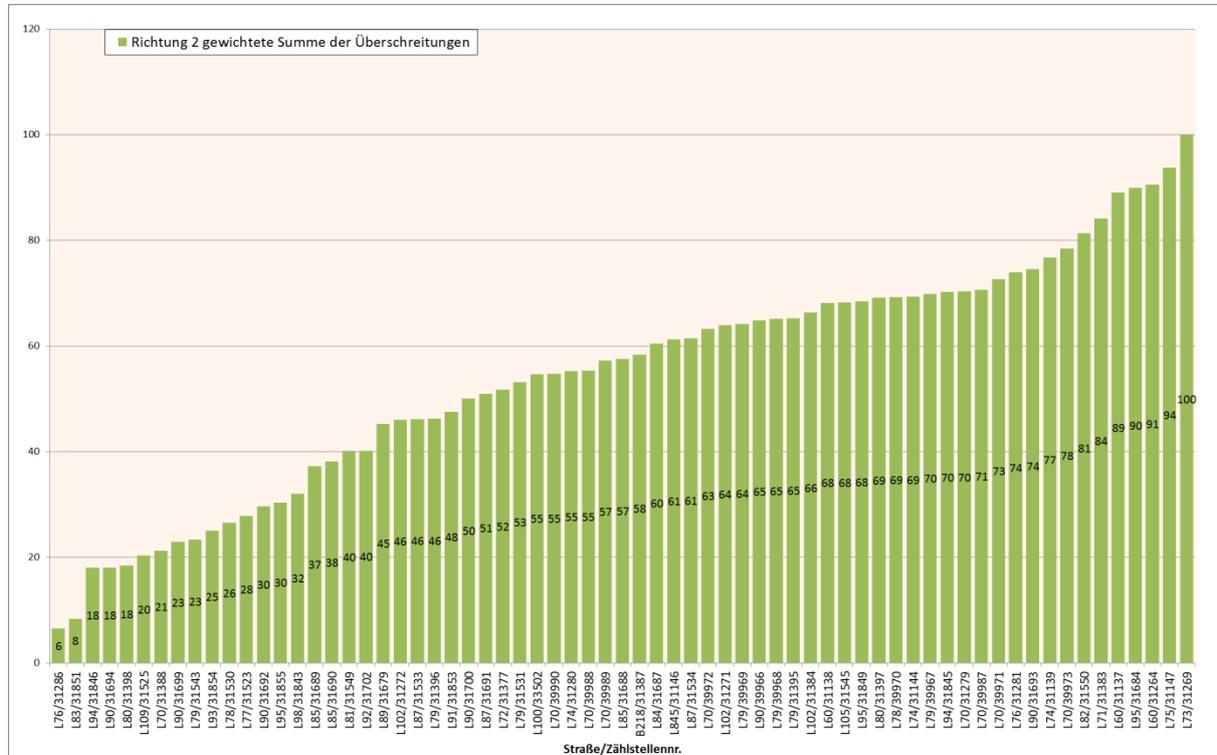
Abbildung 7.29: Auffällige Strecken im LK Osnabrück (Richtung 2)

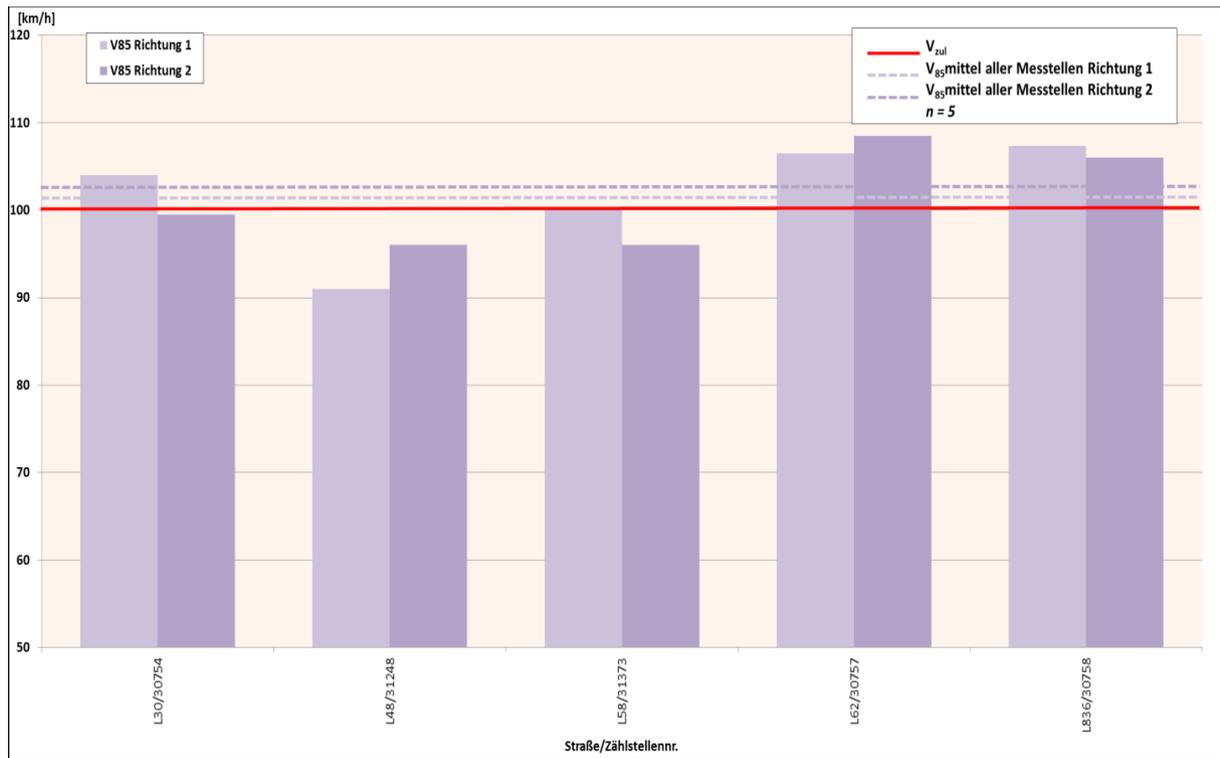
Abbildung 7.30: Messstellenbezogene  $V_{85}$  bei einer  $V_{zul100}$  im Landkreis Emsland (2014)  
 (aufsteigend sortiert nach  $V_{85}$  Richtung 1)

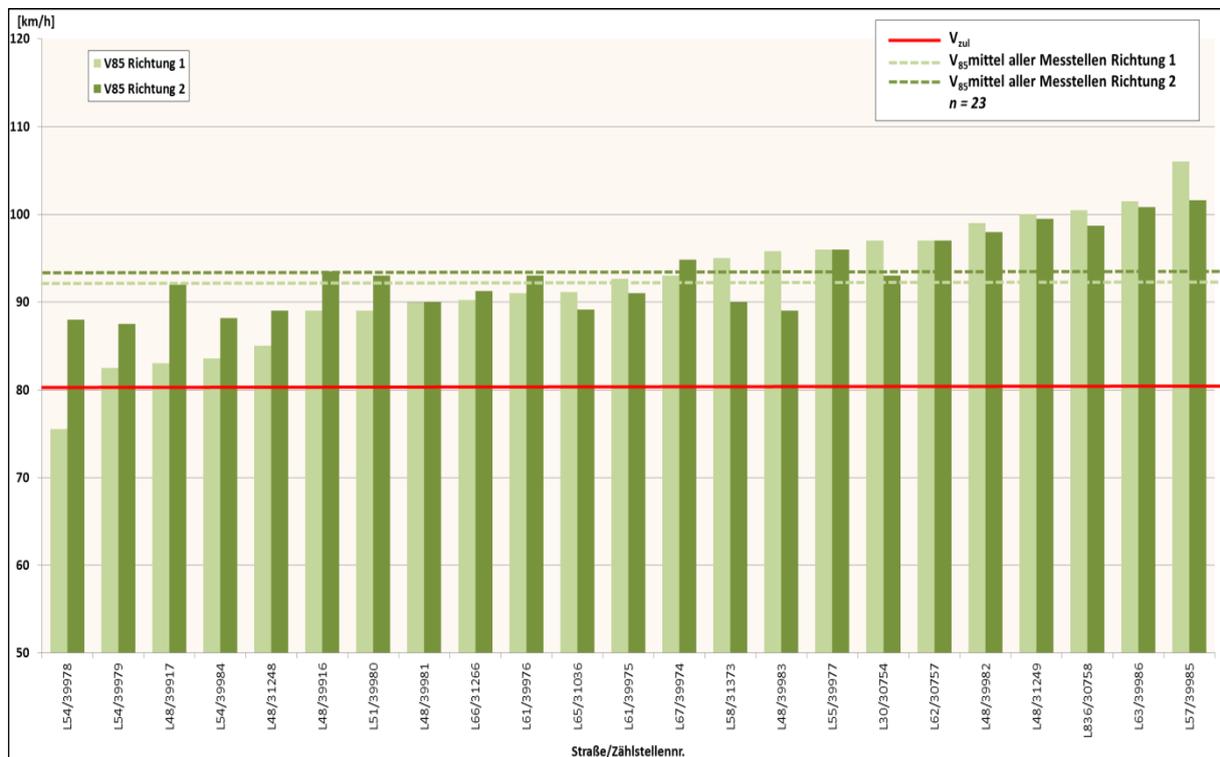
Abbildung 7.31: Messstellenbezogene  $V_{85}$  bei einer  $V_{zul80}$  im Landkreis Emsland (2015-2017)  
 (aufsteigend sortiert nach  $V_{85}$  Richtung 1)

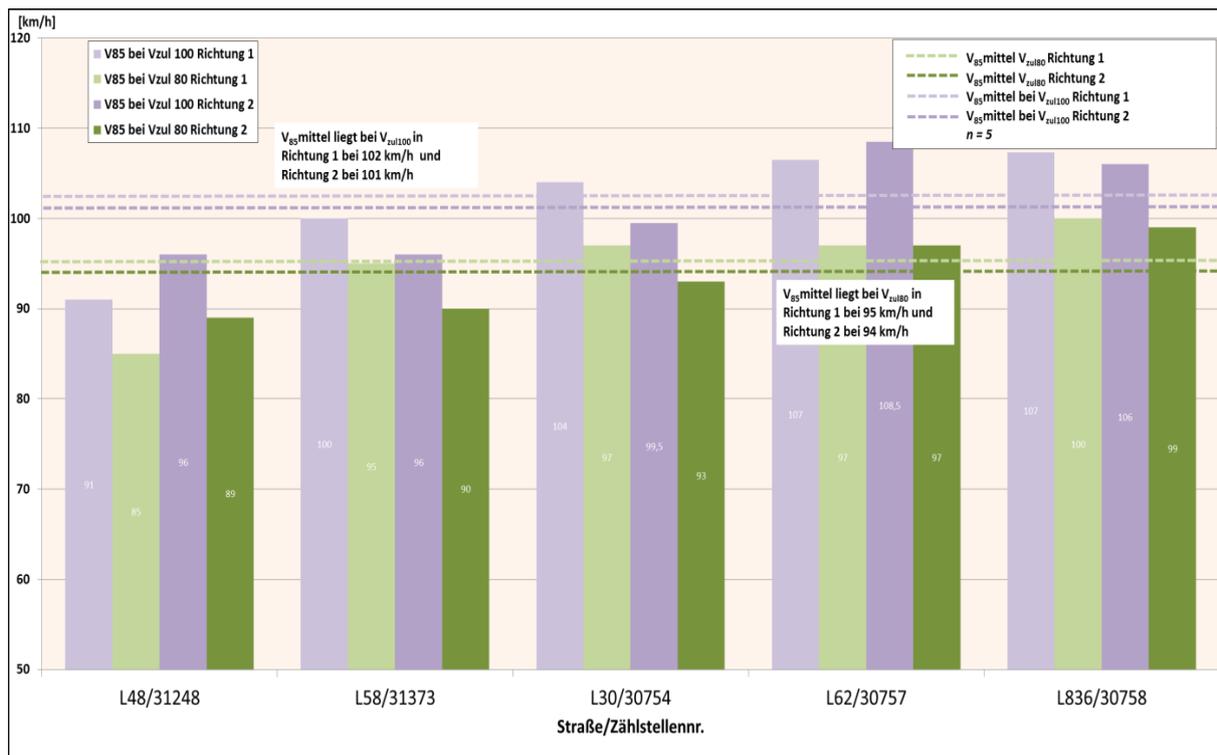
Abbildung 7.32: Vergleich  $V_{85}$  im Kreis Emsland bei einer  $V_{zul100}$  und  $V_{zul80}$  (2014-2017)  
 (sortiert nach  $V_{zul100}$  Richtung 1)

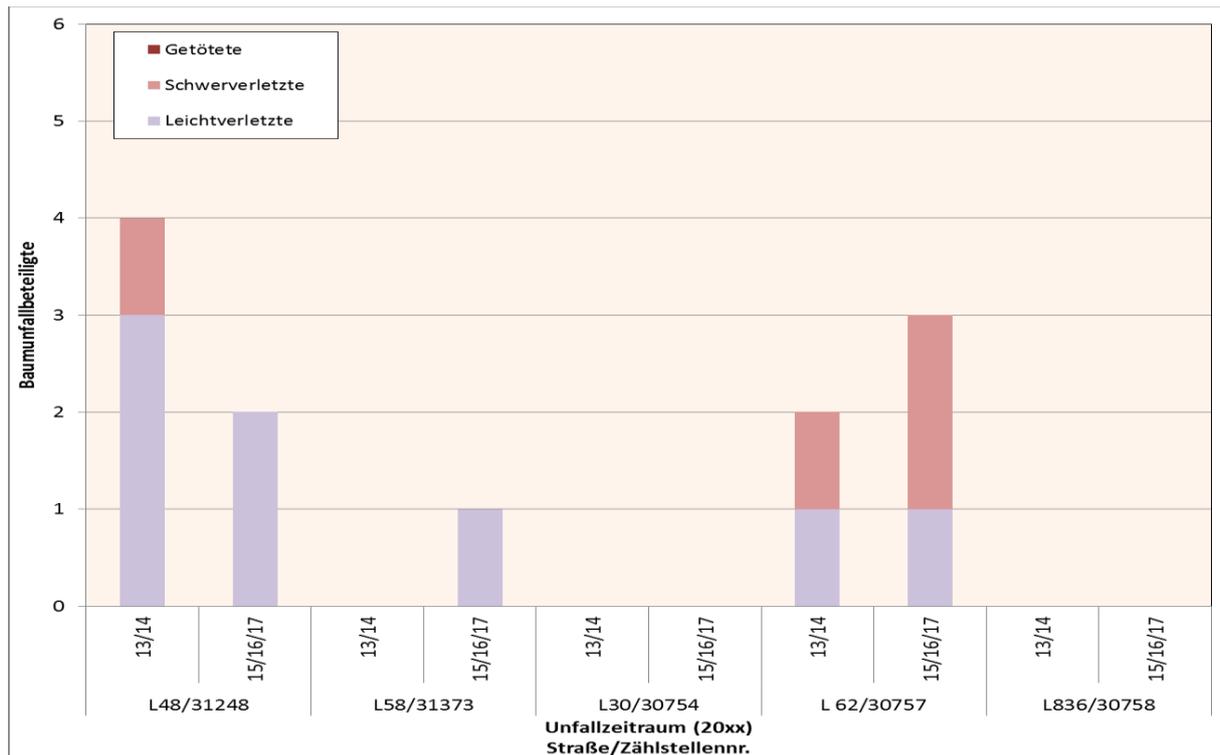
Abbildung 7.33: Vergleich Baumunfallbeteiligte auf Untersuchungsstrecken mit Messstellen im LK Emsland (2013/14-2015/16/17)

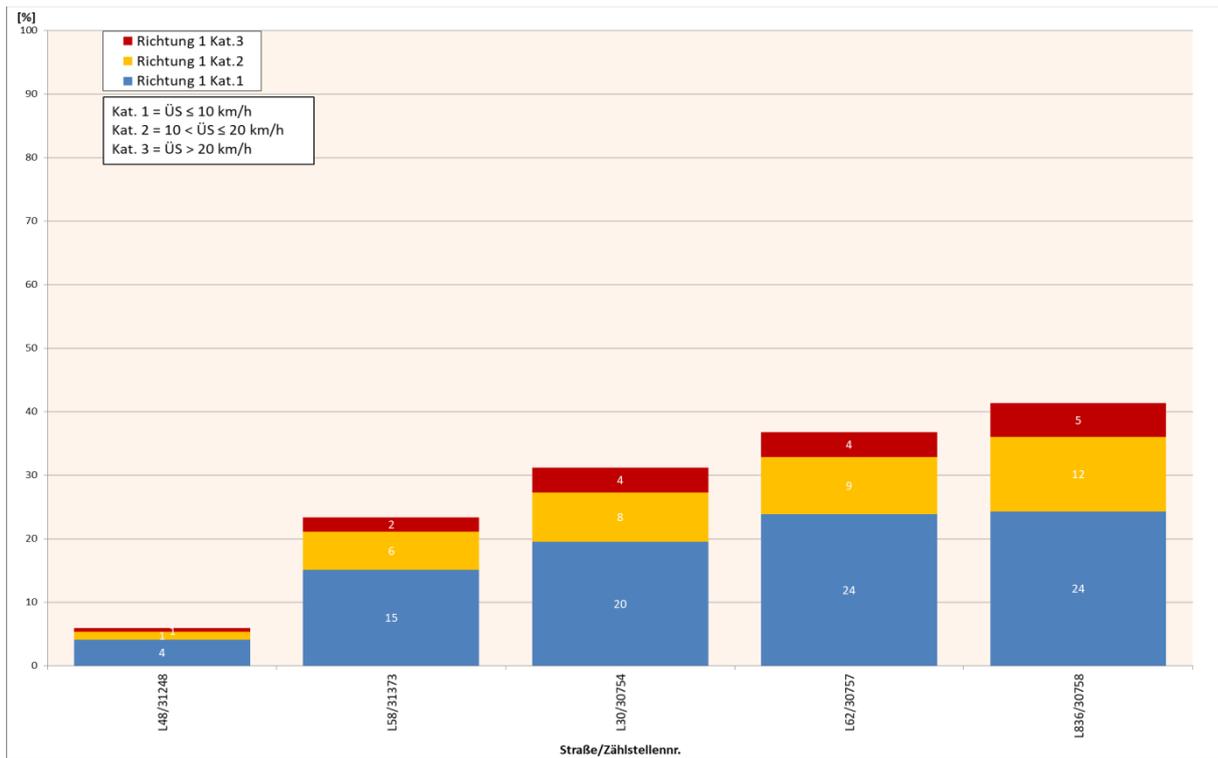
Abbildung 7.34: Überschreitung im Landkreis Emsland bei  $V_{zul100}$  (Richtung 1) (2014)  
 (sortiert nach Überschreitungshäufigkeit)

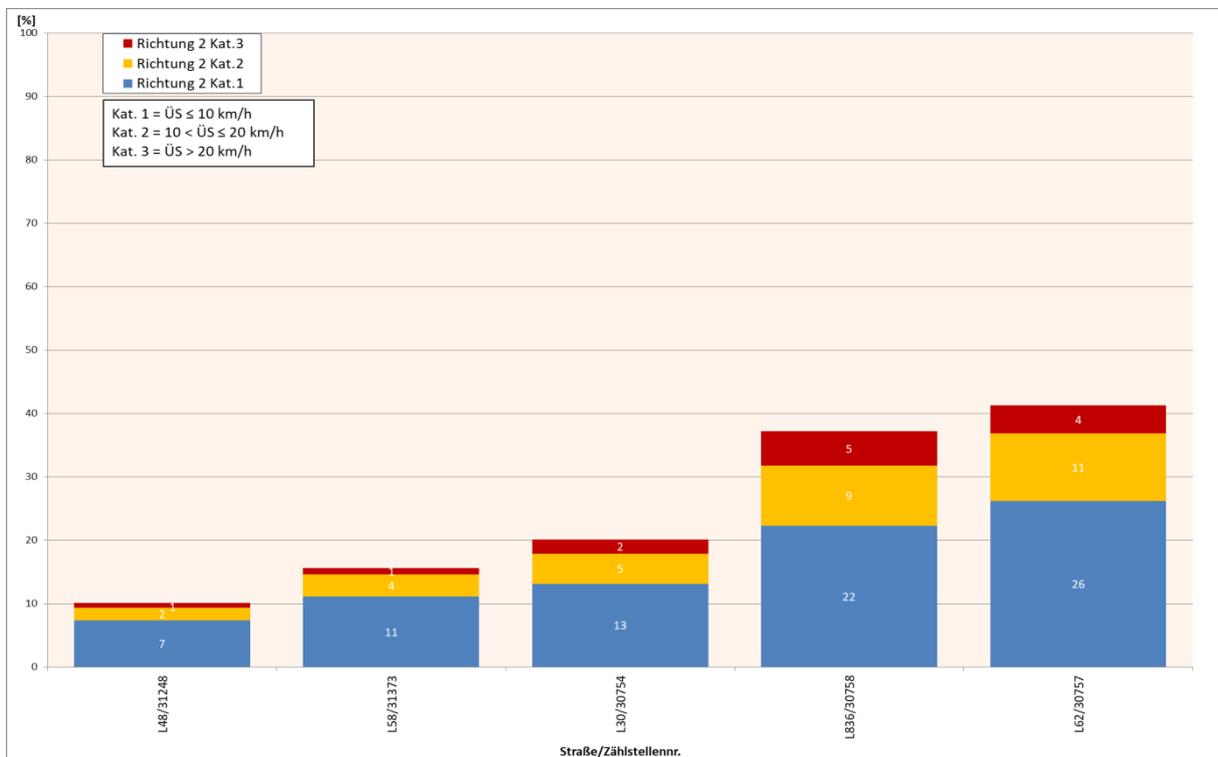
Abbildung 7.35: Überschreitung im Landkreis Emsland bei  $V_{zul100}$  (Richtung 2) (2014)  
 (sortiert nach Überschreitungshäufigkeit)

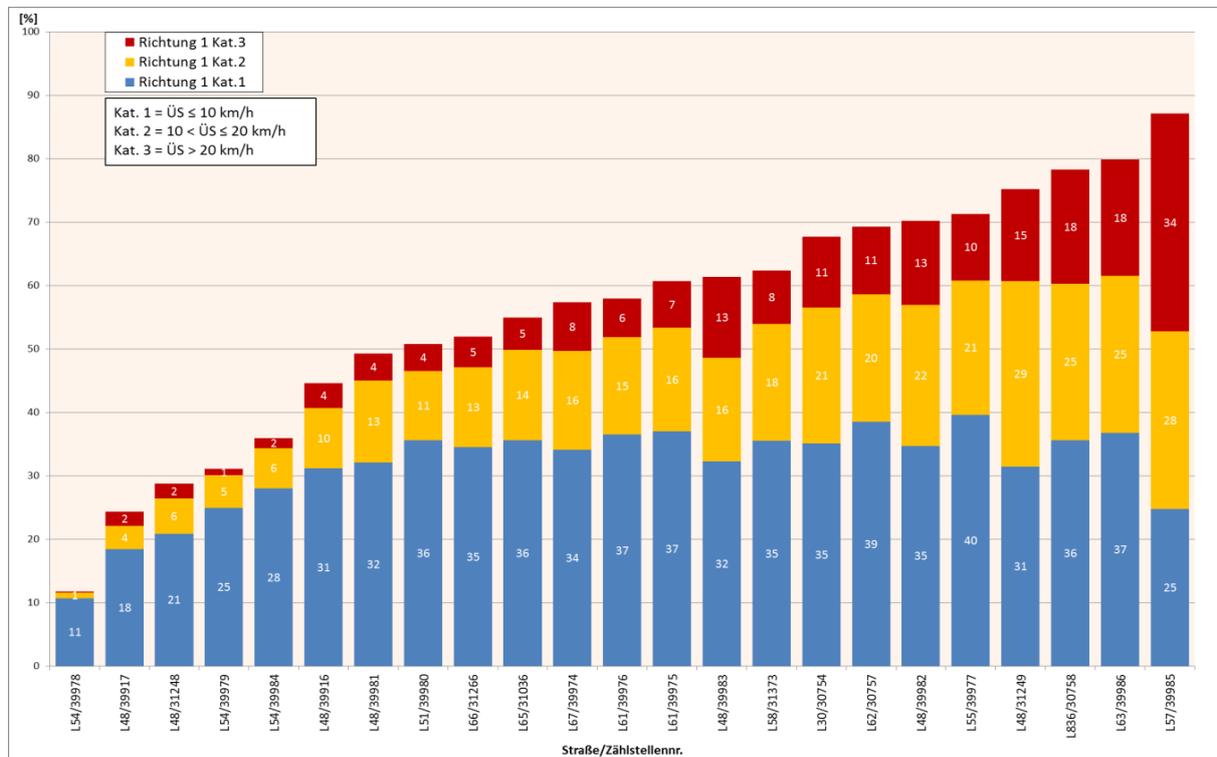
Abbildung 7.36 Überschreitung im Landkreis Emsland bei  $V_{zul80}$  (Richtung 1) (2015-2017)  
 (sortiert nach Überschreitungen gesamt)

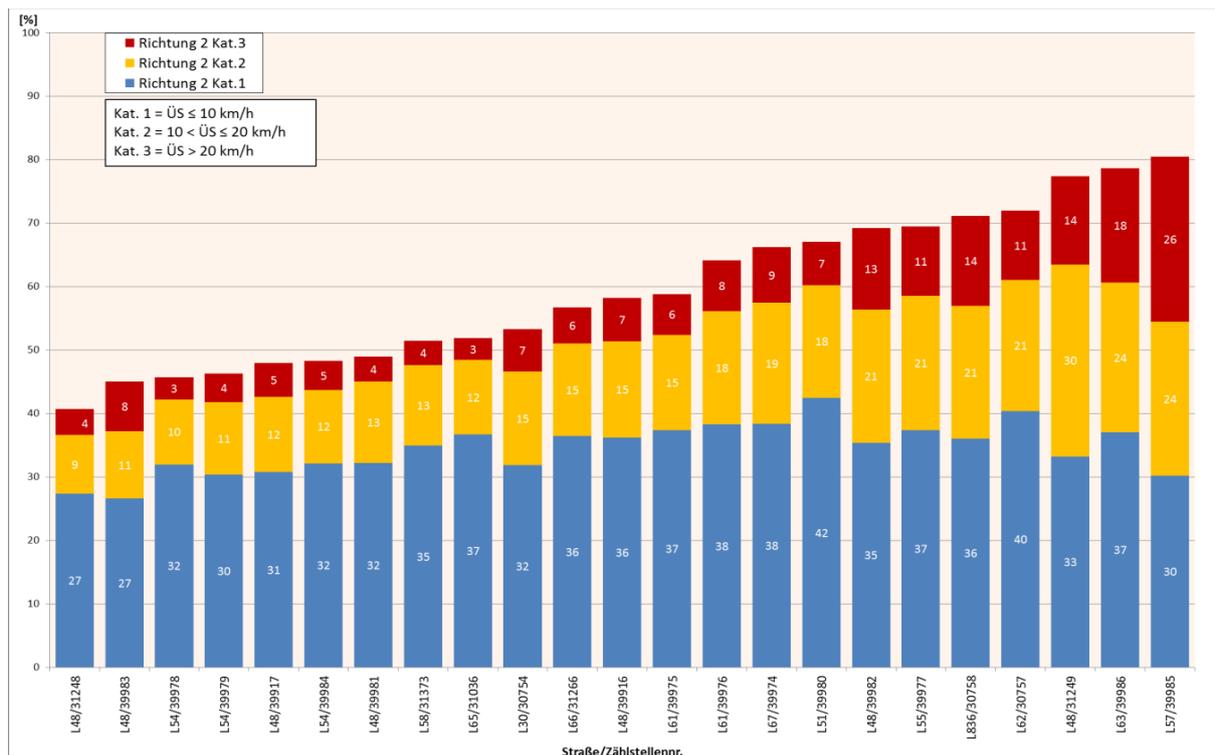
Abbildung 7.37: Überschreitung im Landkreis Emsland bei  $V_{zul80}$  (Richtung 2) (2015-2017)  
 (sortiert nach Überschreitungen gesamt)

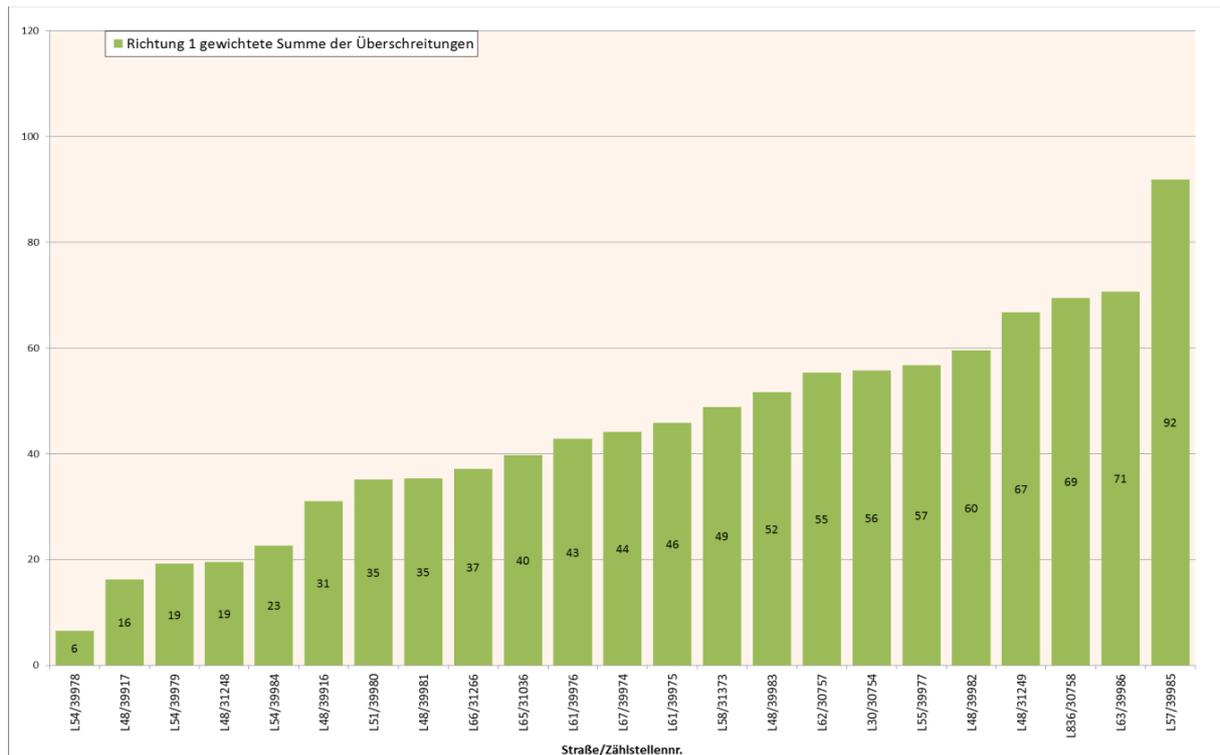
Abbildung 7.38: Auffällige Strecken im LK Emsland bei einer  $V_{zul80}$  (Richtung 1)

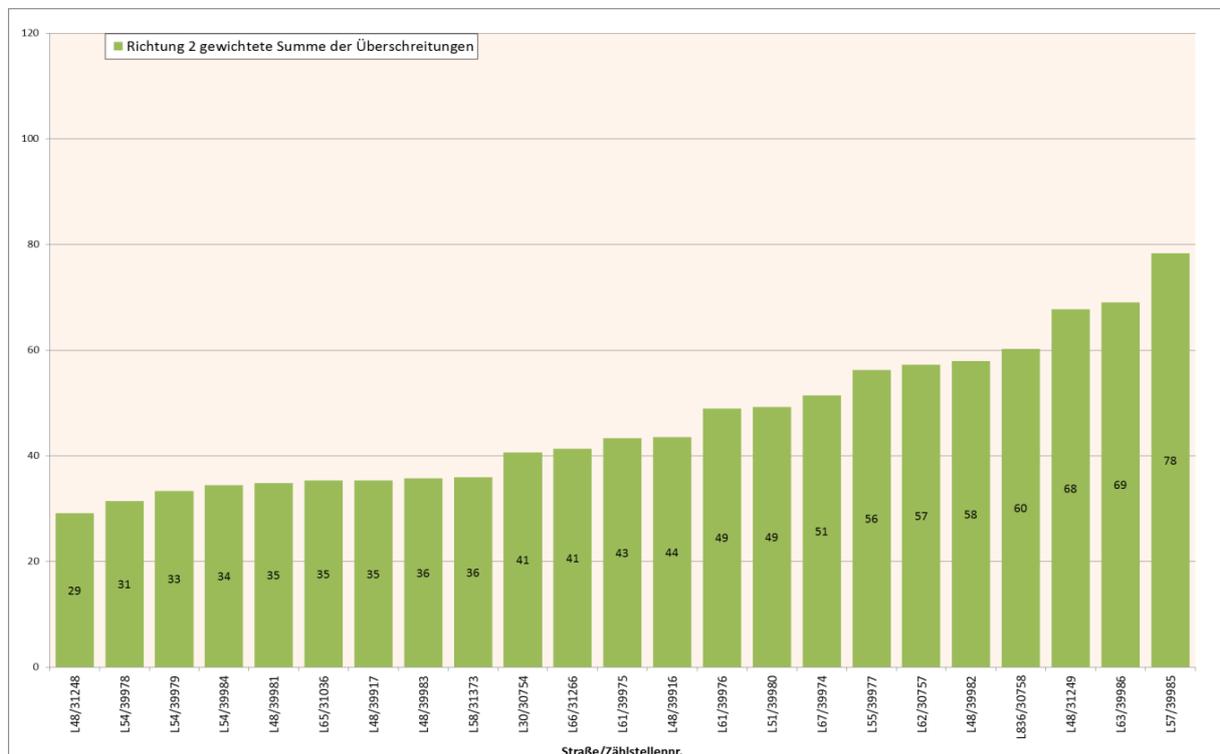
Abbildung 7.39: Auffällige Strecken im LK Emsland bei einer  $V_{zul80}$  (Richtung 2)

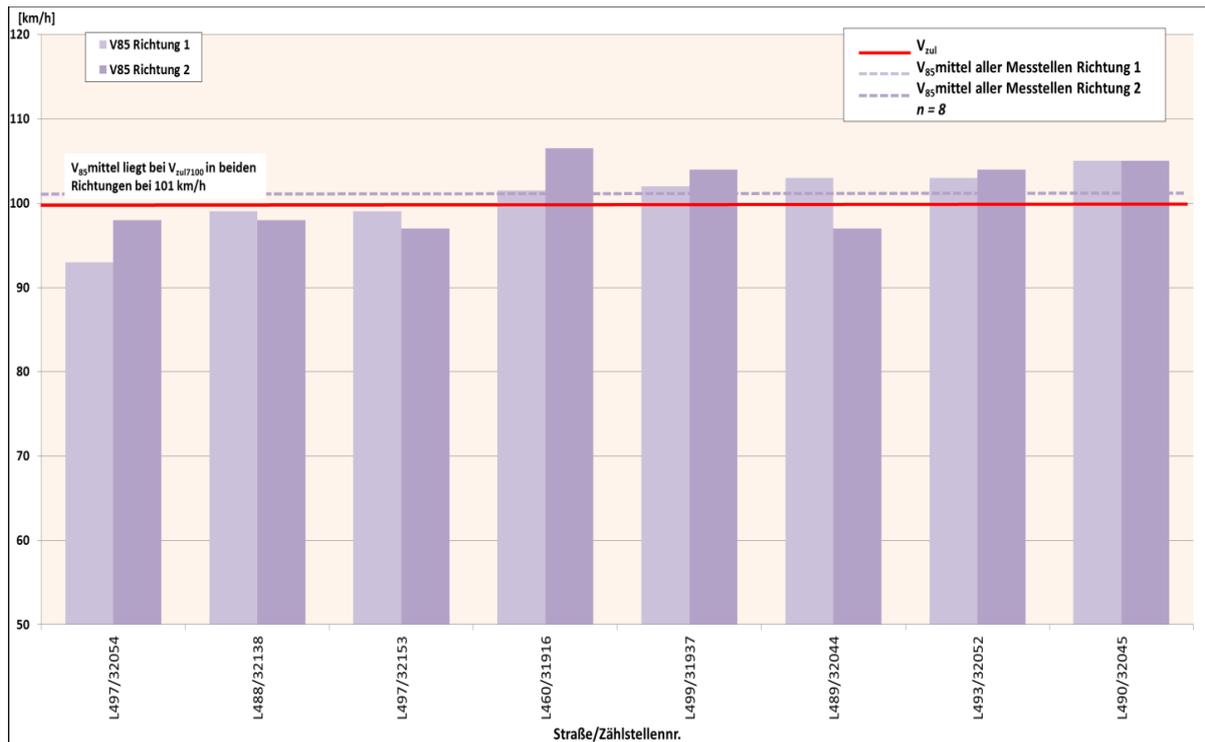
Abbildung 7.40: Messstellenbezogene  $V_{85}$  bei einer  $V_{zul,100}$  im Landkreis Hildesheim (2014)  
 (aufsteigend sortiert nach  $V_{85}$  Richtung 1)

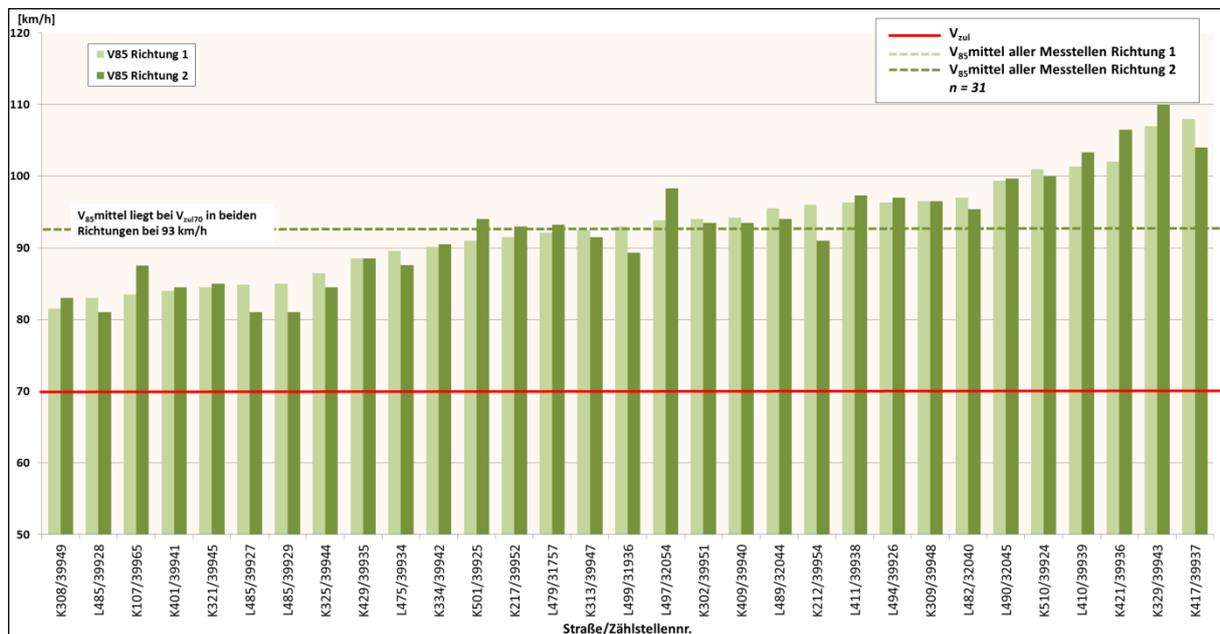
Abbildung 7.42: Messstellenbezogene  $V_{85}$  bei einer  $V_{zul70}$  im Landkreis Hildesheim (2015-2017)  
 (aufsteigend sortiert nach  $V_{85}$  Richtung 1)

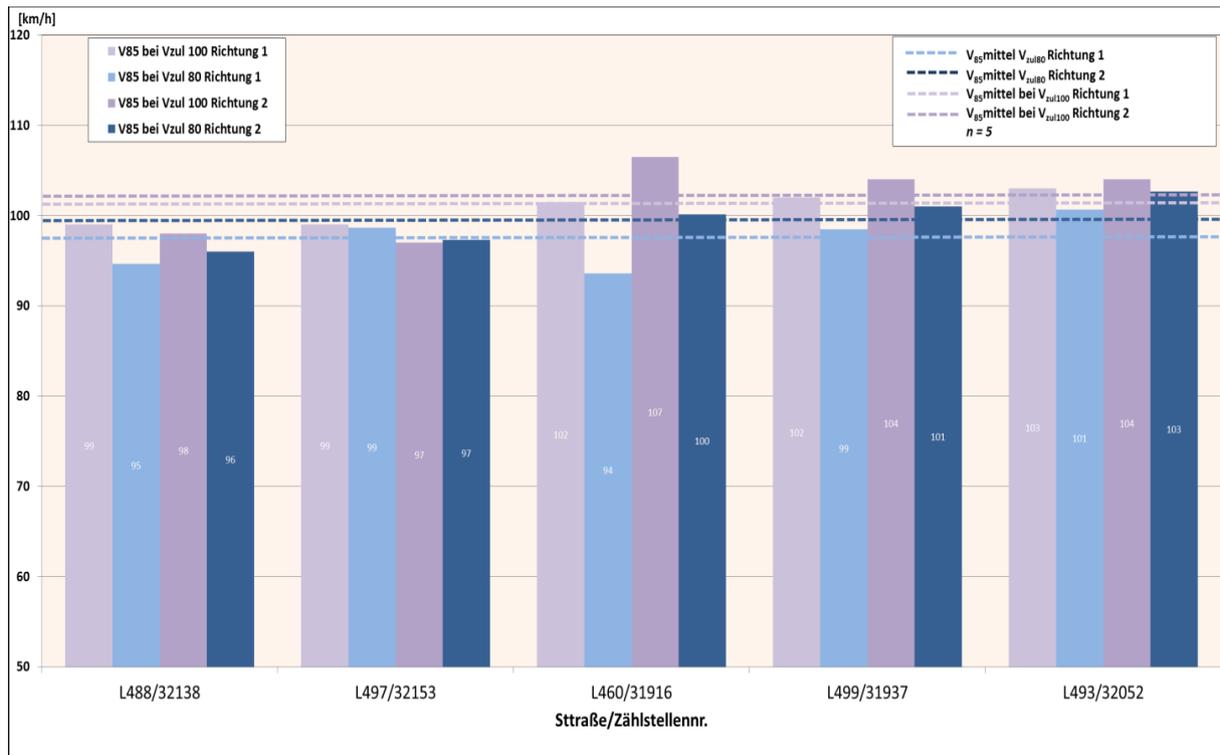
Abbildung 7.43: Vergleich  $V_{85}$  im Kreis Hildesheim bei einer  $V_{zul100}$  und  $V_{zul80}$  (2014-2017)  
 (sortiert nach  $V_{zul100}$  Richtung 1)

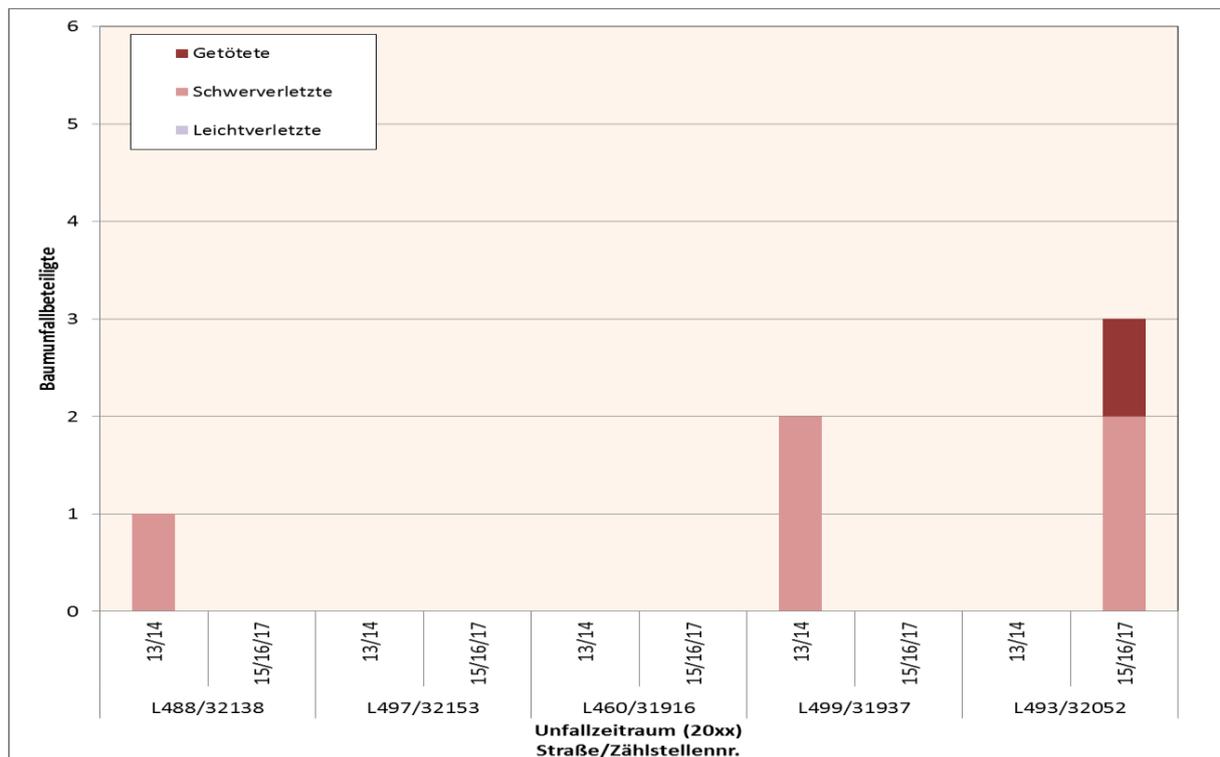
Abbildung 7.44: Vergleich Baumunfallbeteiligte auf Untersuchungsstrecken mit Messstellen  
 im LK Hildesheim mit  $V_{zul80}$  (2013/14-2015/16/17)  
 (sortiert nach Abbildung 7.43)

Abbildung 7.44 und Abbildung 7.46 stellen dementsprechend die Unfallbeteiligten auf den jeweiligen Strecken dar. Wie zuvor schon in den Landkreisen Emsland und Osnabrück ergeben sich aus den Unfallauswertungen keine aussagekräftigen Ergebnisse. Auf den Strecken mit einer  $V_{zul80}$  können auf zwei Strecken (L 488 u. L 499) die Unfallbeteiligten von einem bzw. zwei auf null reduziert werden. Auf der L 493 steigt die Zahl der Unfallbeteiligten hingegen von null auf zwei Schwerverletzte und eine getötete Person.

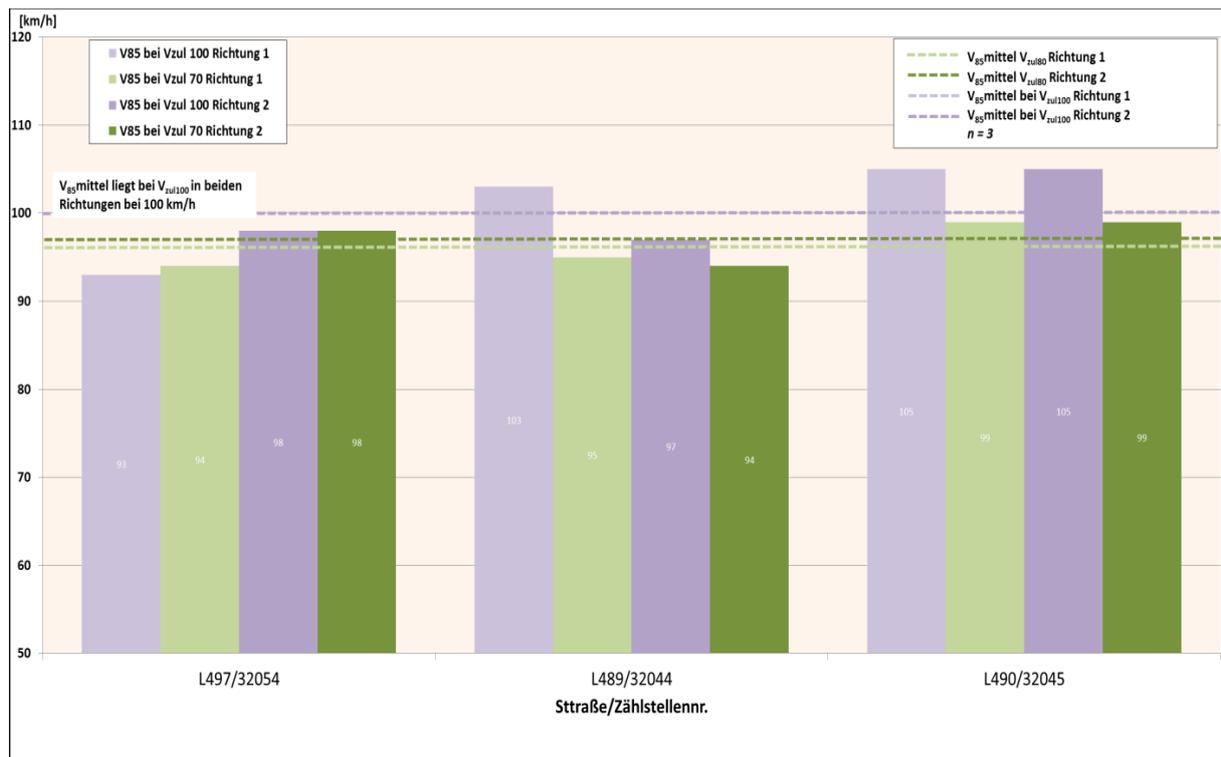
Abbildung 7.45: Vergleich  $V_{85}$  im Kreis Hildesheim bei einer  $V_{zul100}$  und  $V_{zul70}$  (2014-2017)  
 (sortiert nach  $V_{zul100}$  Richtung 1)

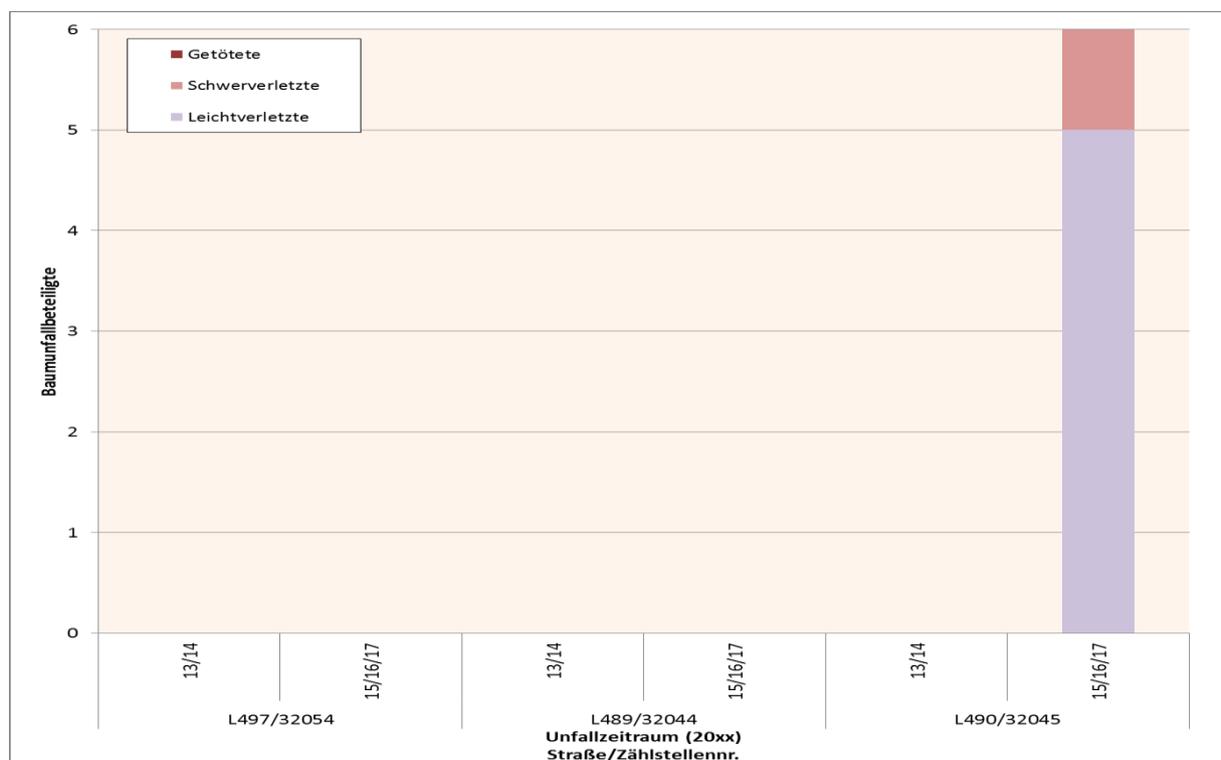
Abbildung 7.46: Vergleich Baumunfallbeteiligte auf Untersuchungsstrecken mit Messstellen im LK Hildesheim mit  $V_{zul70}$  (2013/14-2015/16/17)  
 (Messstellen sortiert entsprechend Abbildung 7.45)

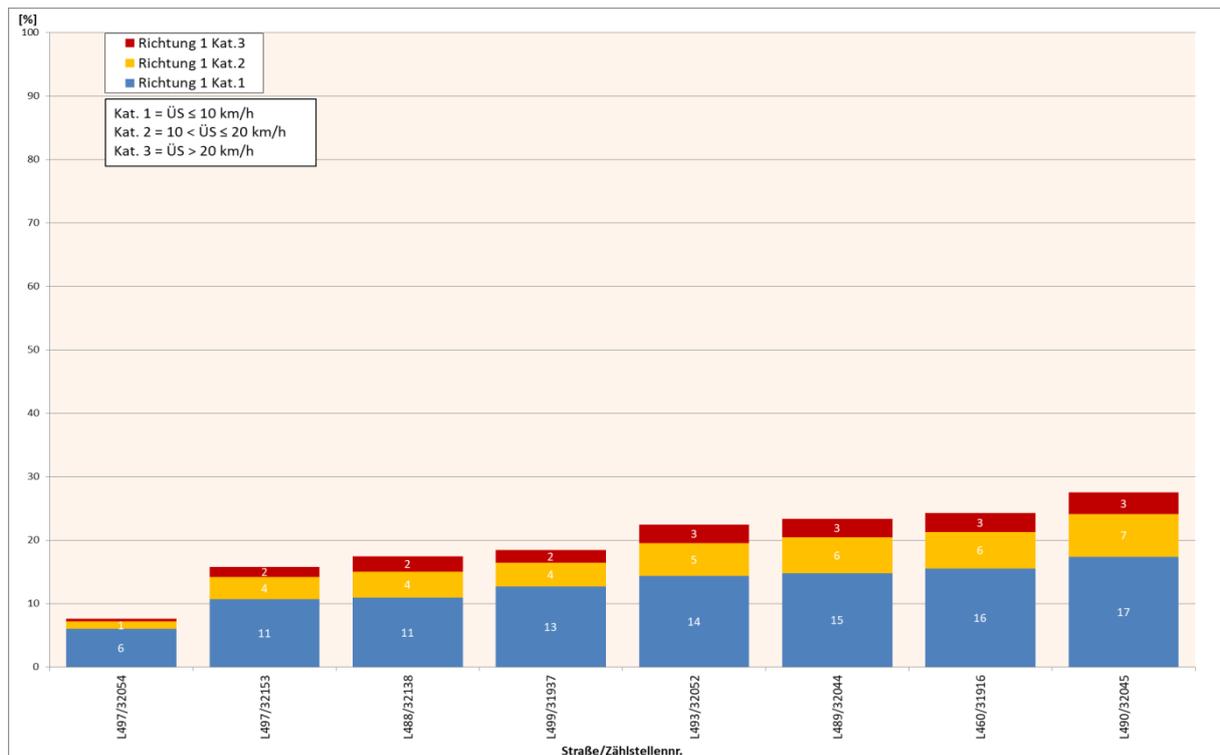
**Abbildung 7.47: Überschreitung im Landkreis Hildesheim bei  $V_{zul100}$  (Richtung 1) (2014)**  
 (sortiert nach Überschreitungen gesamt)

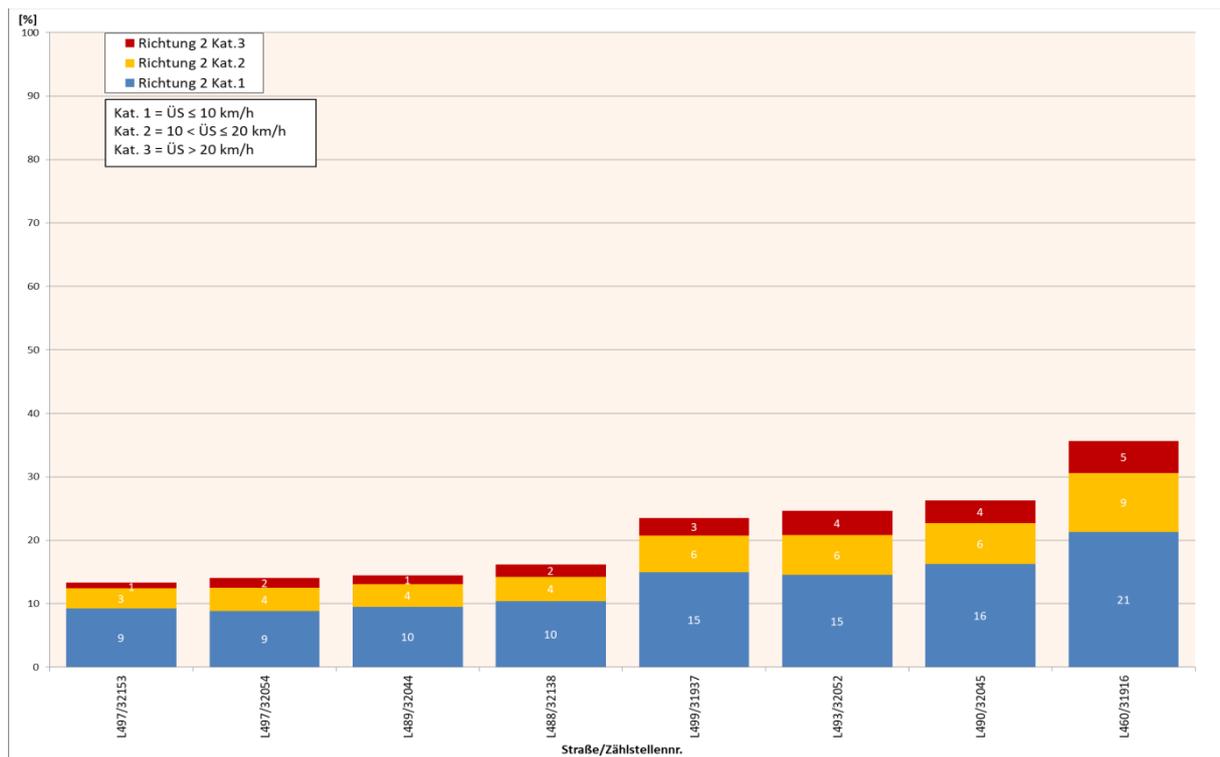
Abbildung 7.48: Überschreitung im Landkreis Hildesheim bei  $V_{zul100}$  (Richtung 2) (2014)

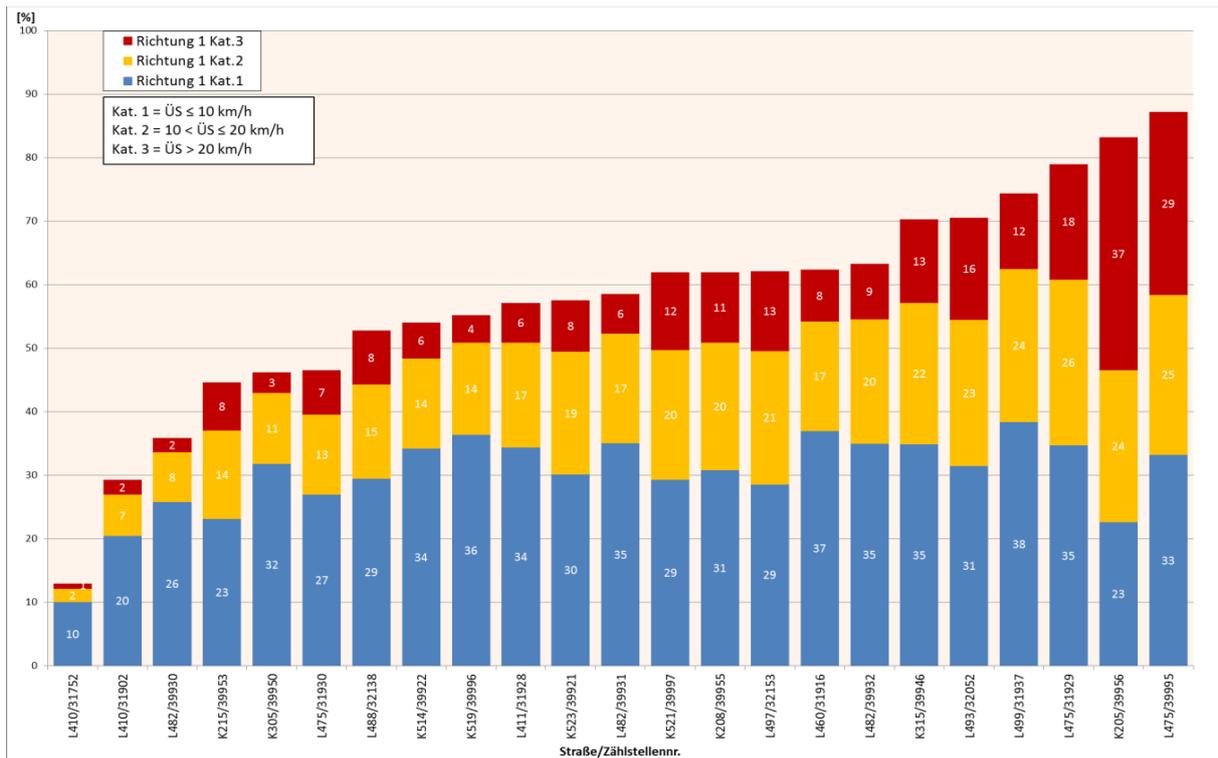
Abbildung 7.49: Überschreitung im Landkreis Hildesheim bei  $V_{zul80}$  (Richtung 1) (2015-2017)  
 (sortiert nach Überschreitungen gesamt)
