## Baumunfälle in Niedersachsen, Modellprojekt zur Erhöhung der Verkehrssicherheit

- Schlussbericht -  
- 20.11.2017 -

SSP Consult, Beratende Ingenieure GmbH

im Auftrag des  
Niedersächsischen Ministeriums für  
Wirtschaft, Arbeit und Verkehr

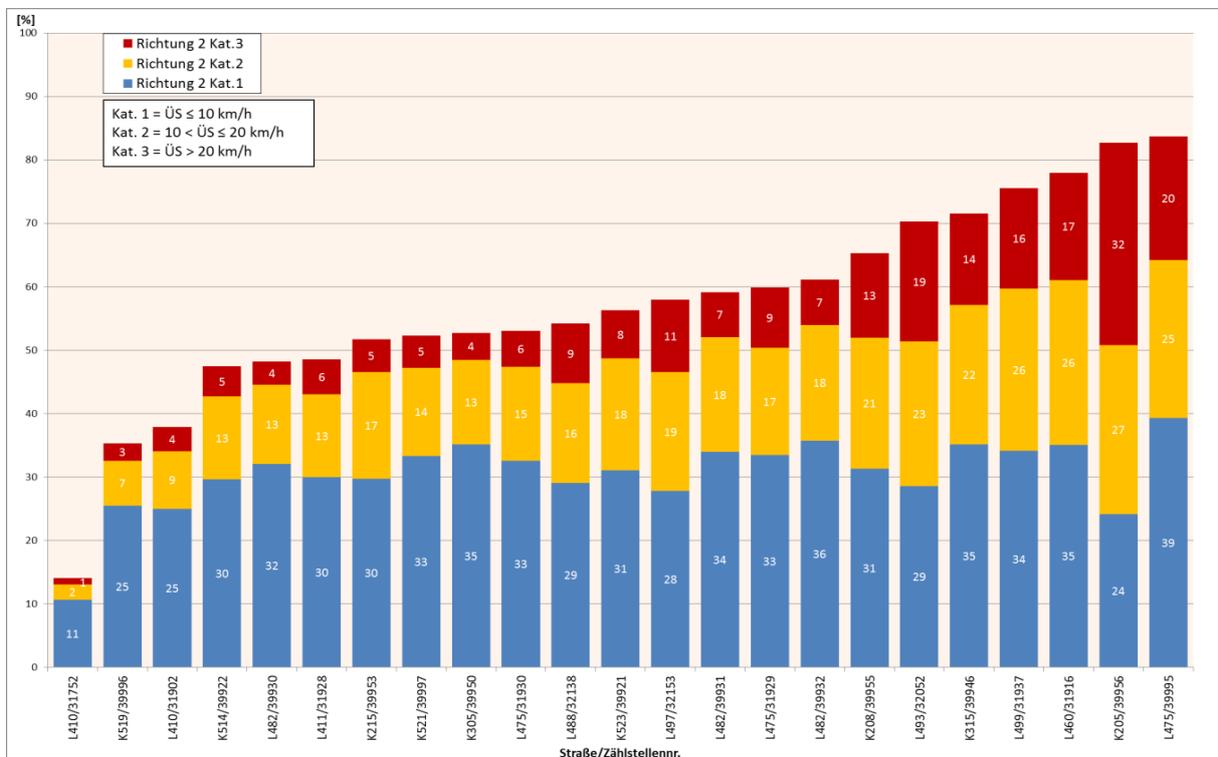
Abbildung 7.50: Überschreitung im Landkreis Hildesheim bei  $V_{zul80}$  (Richtung 2) (2015-2017)  
 (sortiert nach Überschreitungen gesamt)

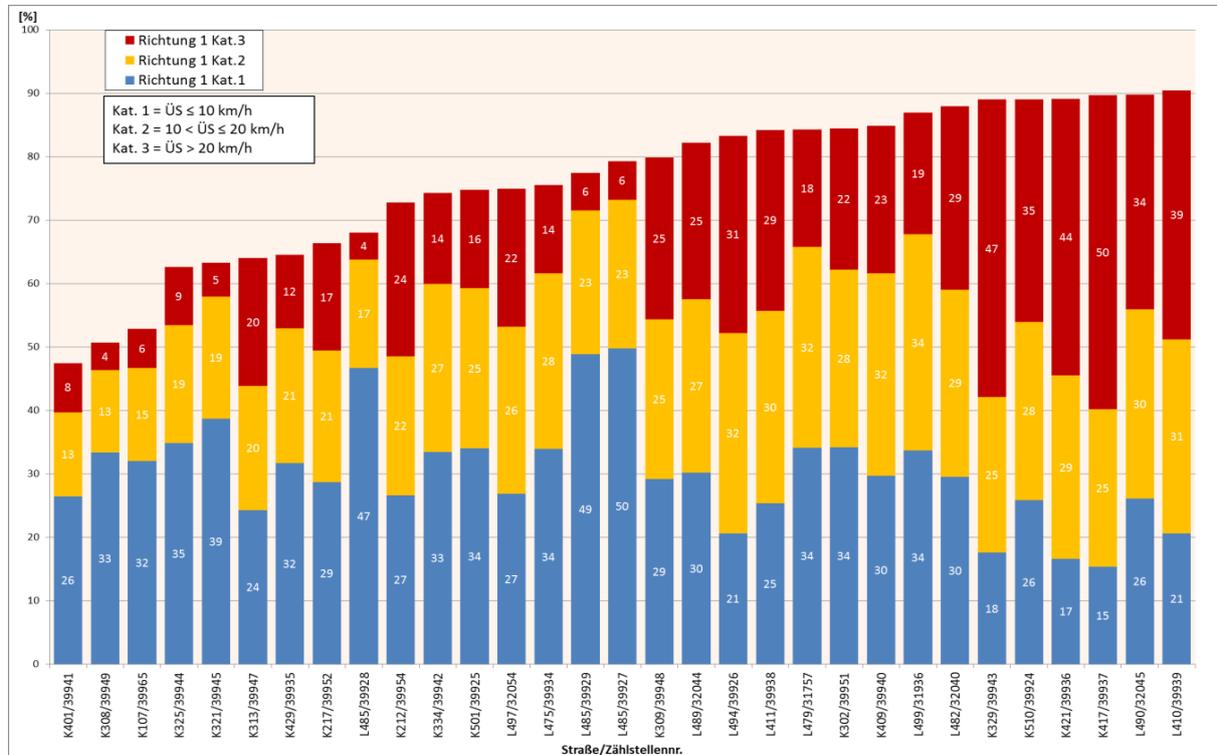
Abbildung 7.51: Überschreitung im Landkreis Hildesheim bei  $V_{zul70}$  (Richtung 1) (2015-2017)  
 (sortiert nach Überschreitungen gesamt)

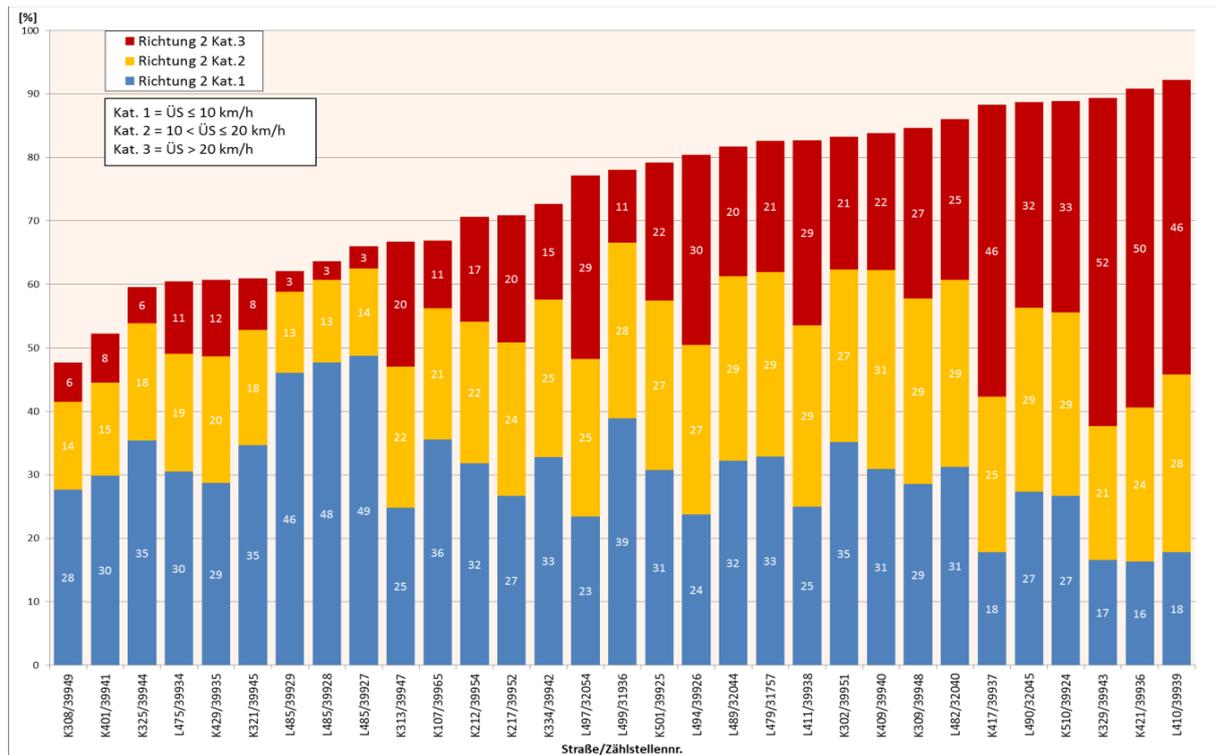
Abbildung 7.52: Überschreitung im Landkreis Hildesheim bei V<sub>zul70</sub> (Richtung 2) (2015-2017)  
 (sortiert nach Überschreitungen gesamt)

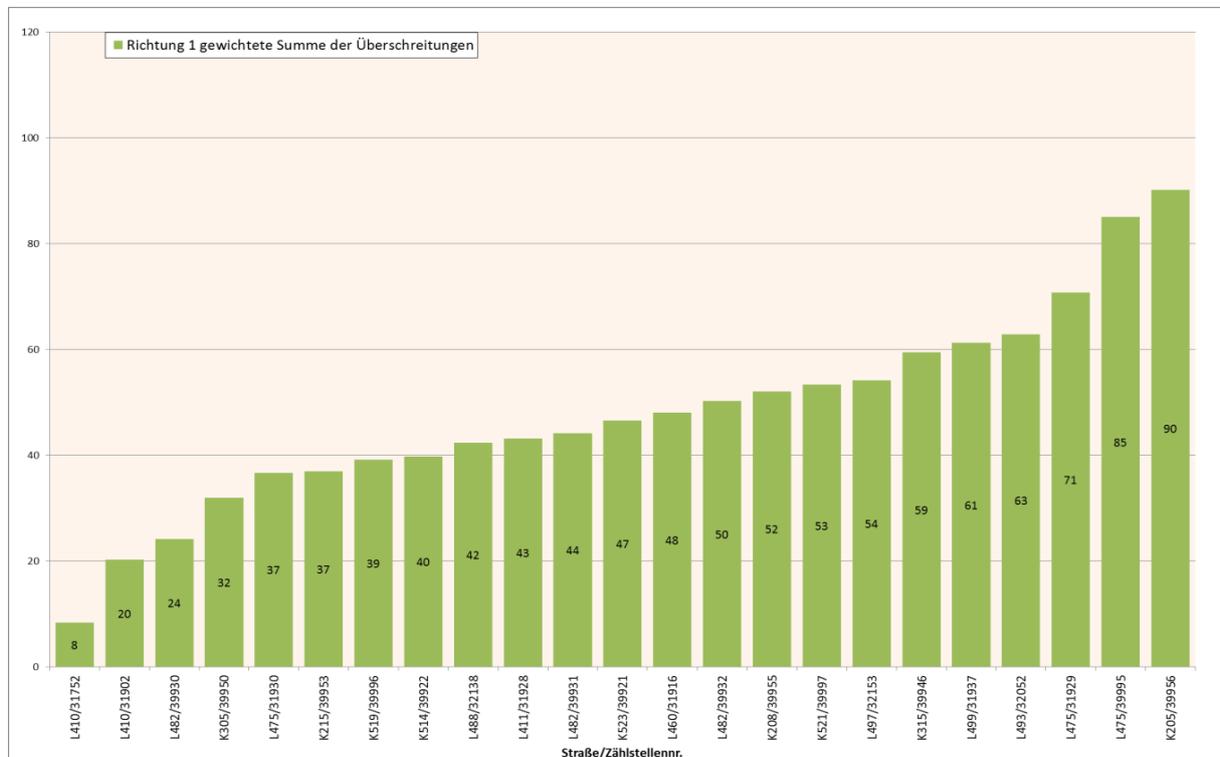
Abbildung 7.53: Auffällige Strecken im LK Hildesheim bei einer  $V_{zul80}$  (Richtung 1)

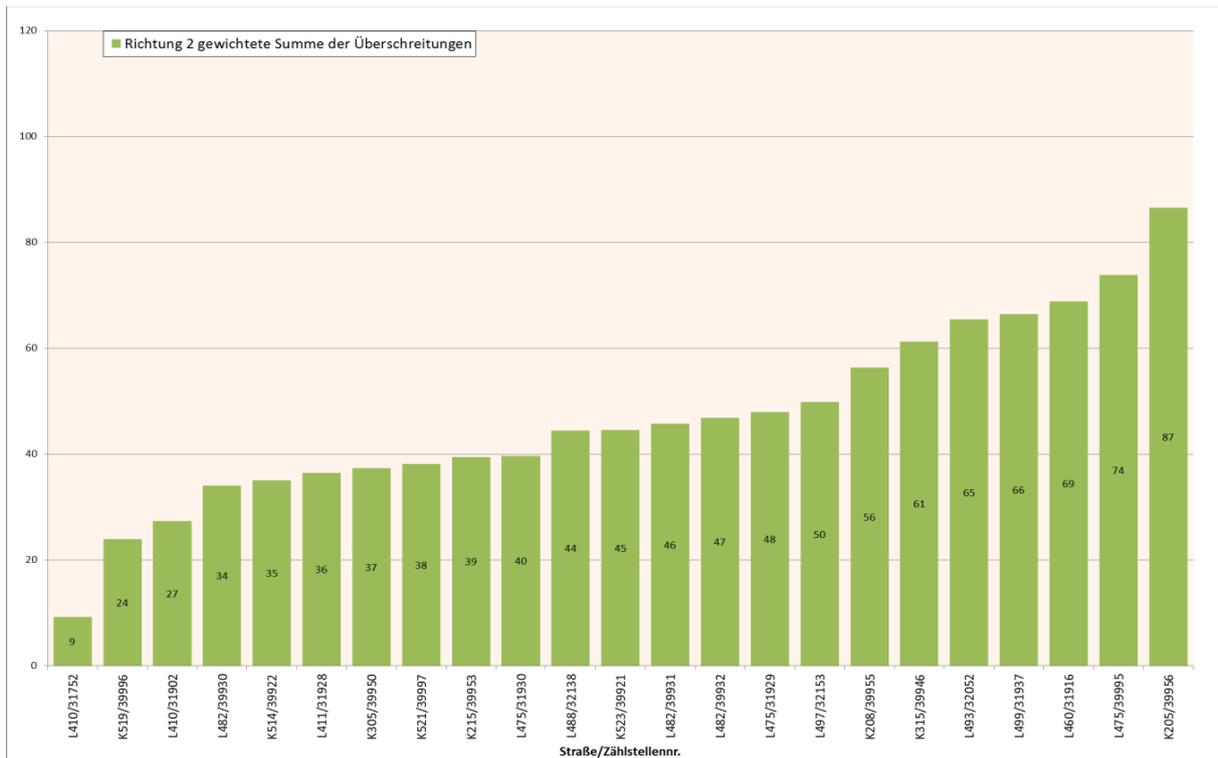
Abbildung 7.54: Auffällige Strecken im LK Hildesheim bei einer  $V_{zul80}$  (Richtung 2)

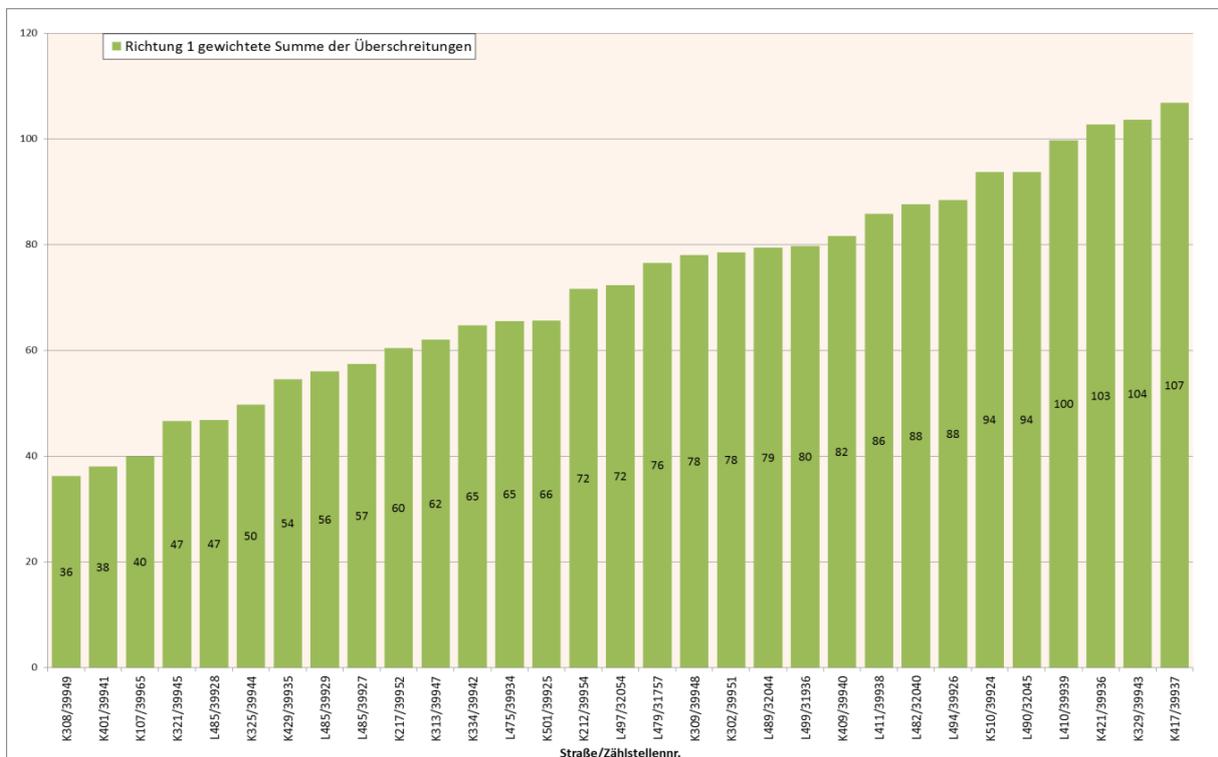
Abbildung 7.55: Auffällige Strecken im LK Hildesheim bei einer  $V_{zul70}$  (Richtung 1)

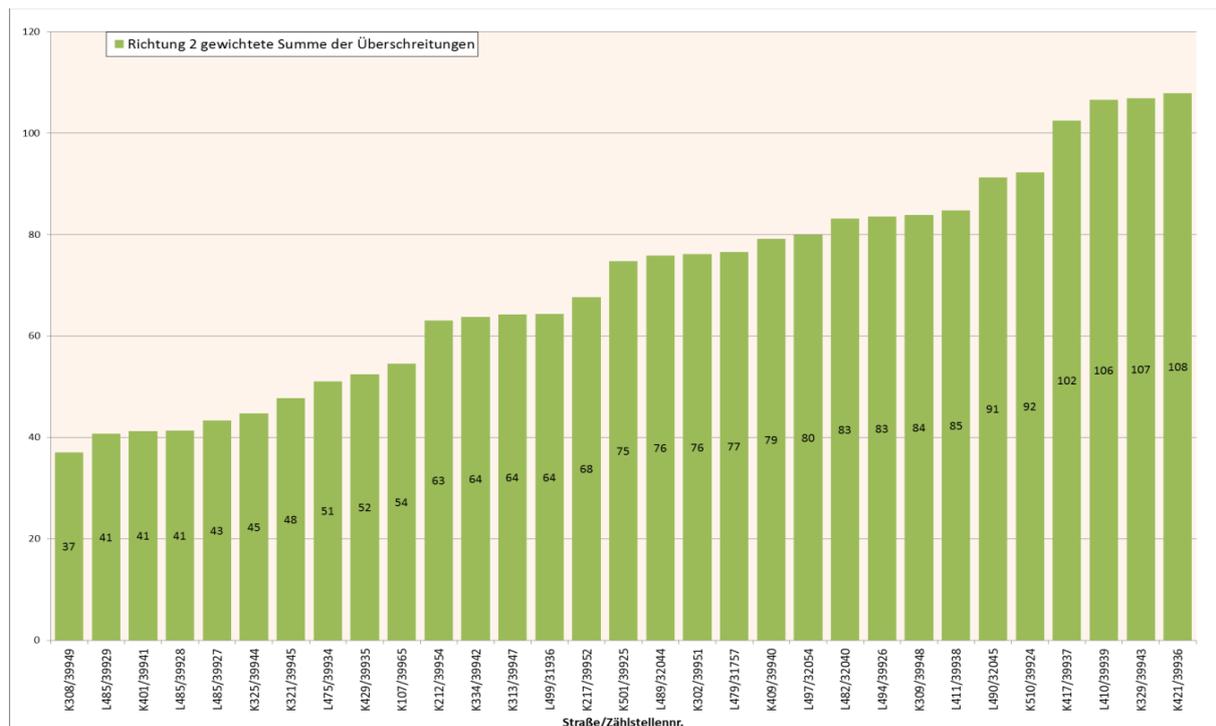
Abbildung 7.56: Auffällige Strecken im LK Hildesheim bei einer V<sub>zul70</sub> (Richtung 2)

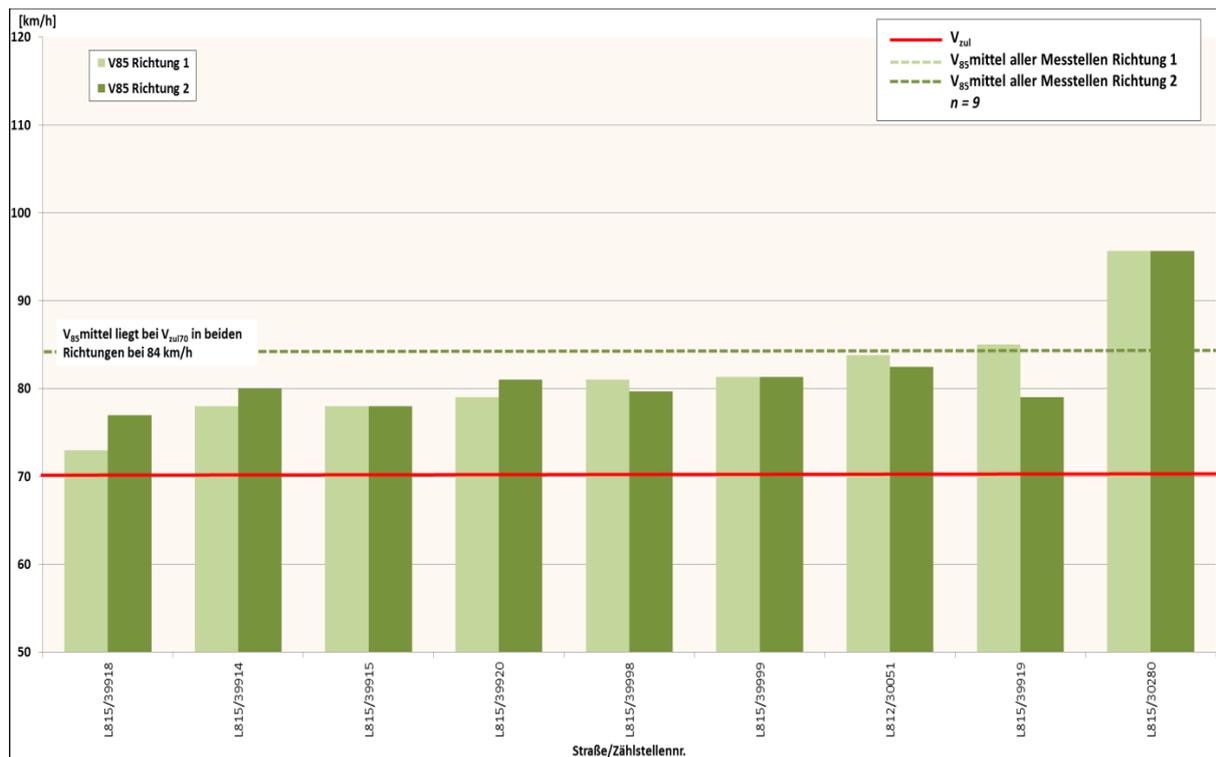
**Abbildung 7.57: Messstellenbezogene  $V_{85}$  bei einer  $V_{zul70}$  im Landkreis Friesland (2015-2017)**  
 (aufsteigend sortiert nach  $V_{85}$  Richtung 1)

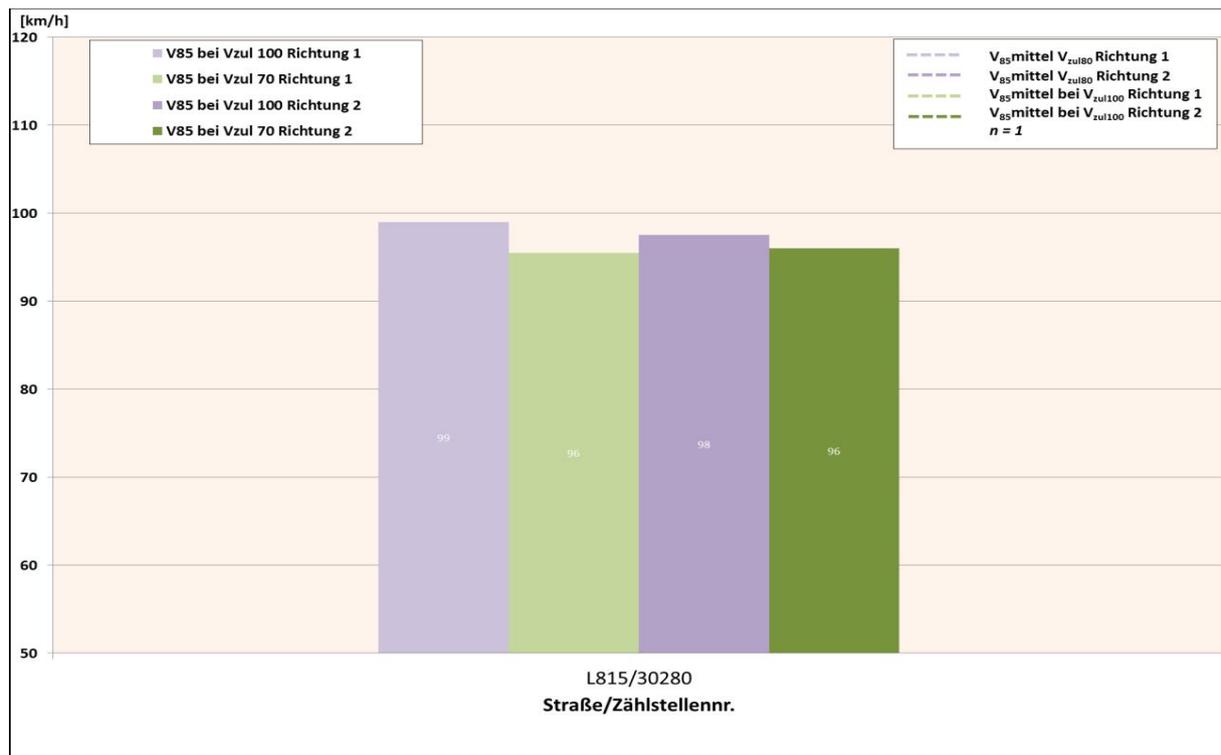
Abbildung 7.58: Vergleich V85 im Kreis Friesland bei einer  $V_{zul100}$  und  $V_{zul70}$  (2014-2017)

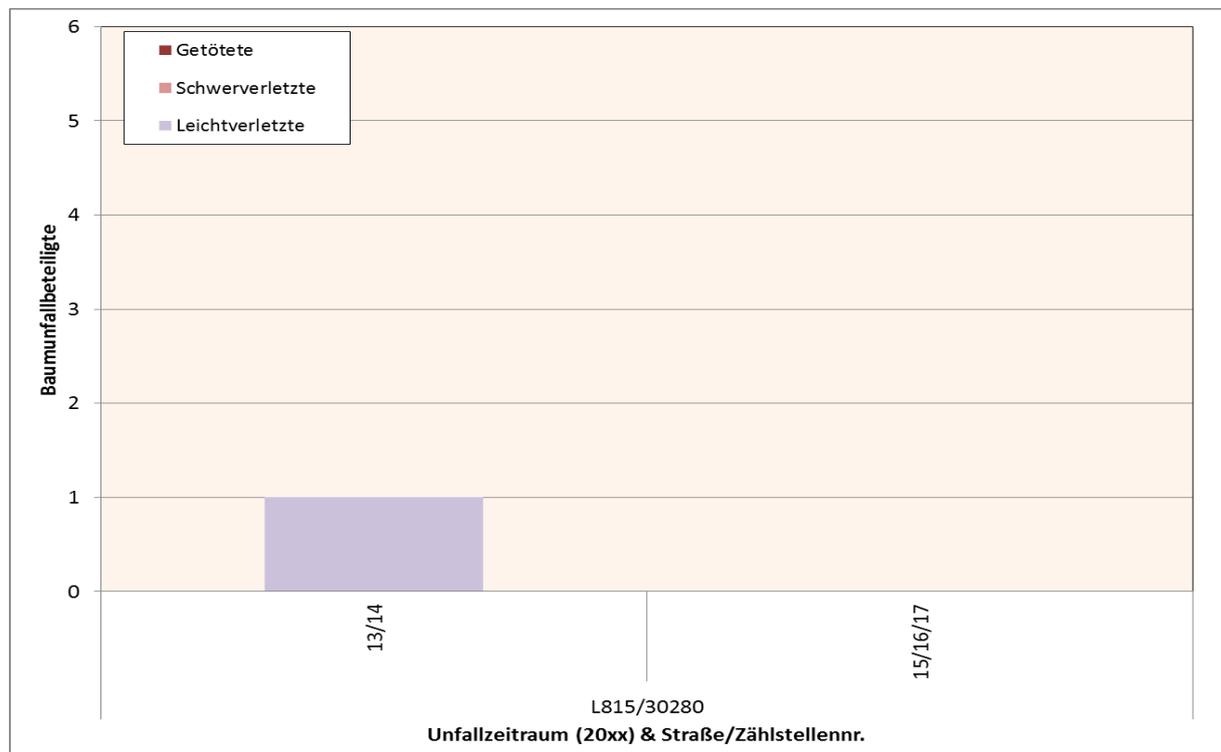
Äquivalent zu den anderen Kreisen sind Abbildung 7.59 die Unfallbeteiligten dargestellt. Da nur auf einer Untersuchungsstrecke in allen Jahren gemessen wurde, ist auch nur für diese Strecke eine Unfallauswertung erfolgt. 2013/14 gab es einen Leichtverletzten auf der Strecke, 2015/16 bei einer  $V_{zul70}$  keine Unfallbeteiligten. Ob dies in Zusammenhang mit der Reduzierung der  $V_{zul}$  zu bringen ist, kann jedoch nicht beurteilt werden.

Abbildung 7.59: Vergleich Baumunfallbeteiligte auf Untersuchungsstrecken mit Messstellen im LK Friesland (2013/14-2015/16/17)

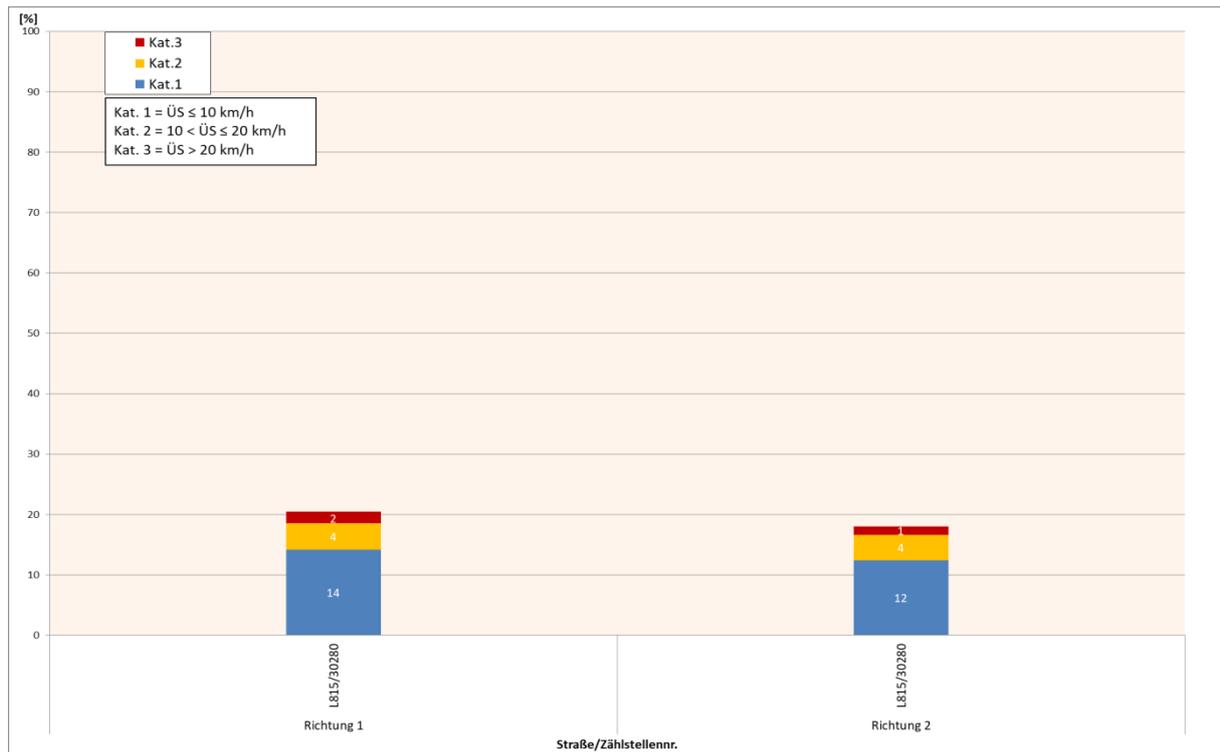
Abbildung 7.60: Überschreitung im Landkreis Friesland bei  $V_{zul100}$  (Richtung 1+2) (2014)

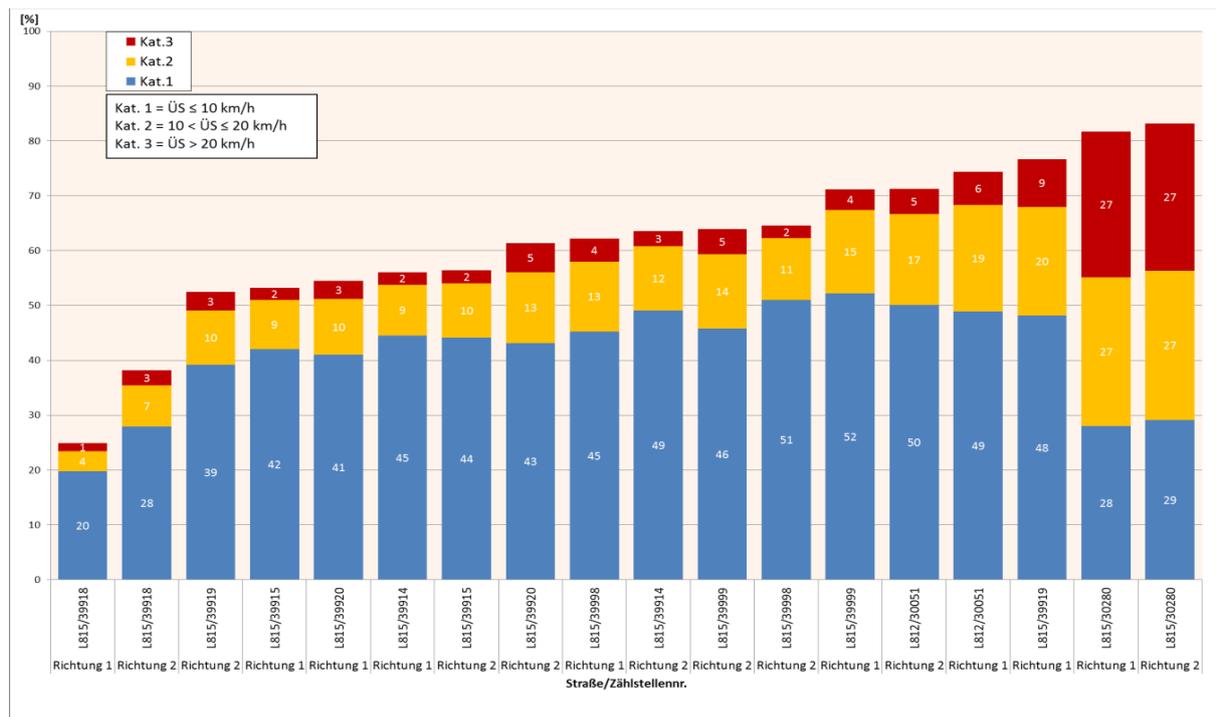
Abbildung 7.61: Überschreitung im Landkreis Friesland bei  $V_{zul70}$  (Richtung 1+2) (2015-2017)  
 (sortiert nach Überschreitungen gesamt)

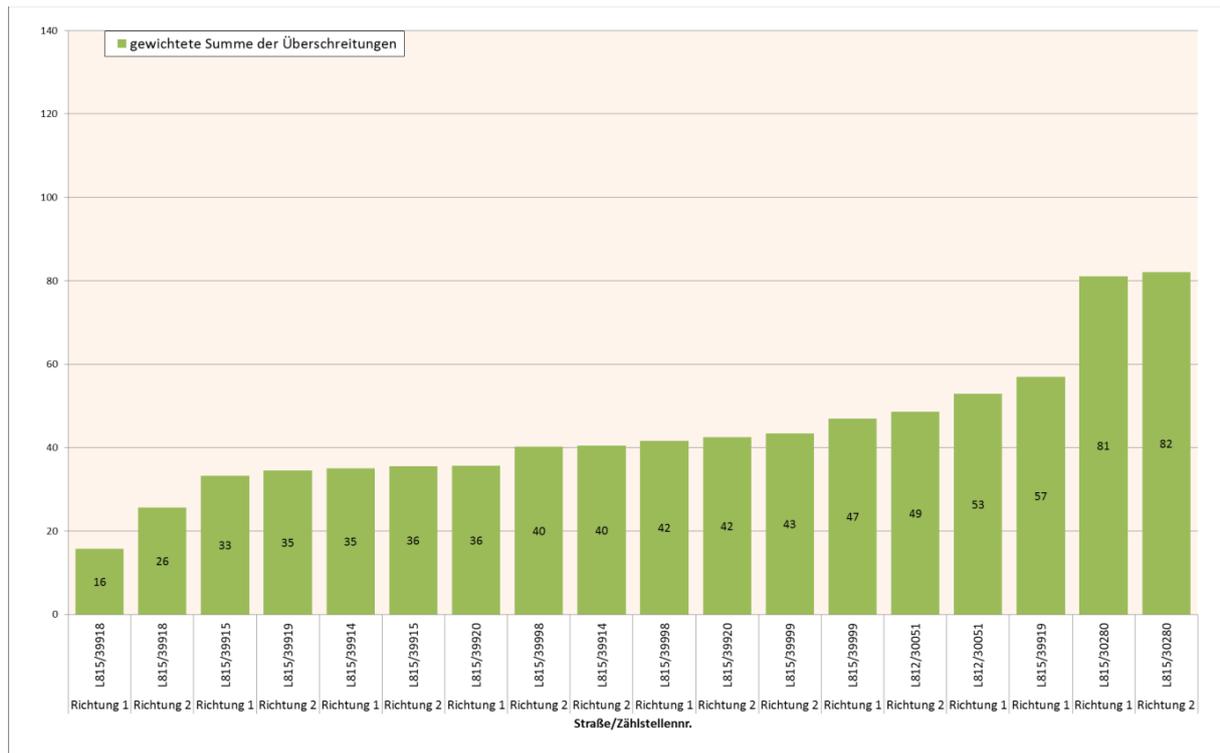
Abbildung 7.62: Auffällige Strecken im LK Friesland bei einer  $V_{zul70}$  (Richtung 1+2)

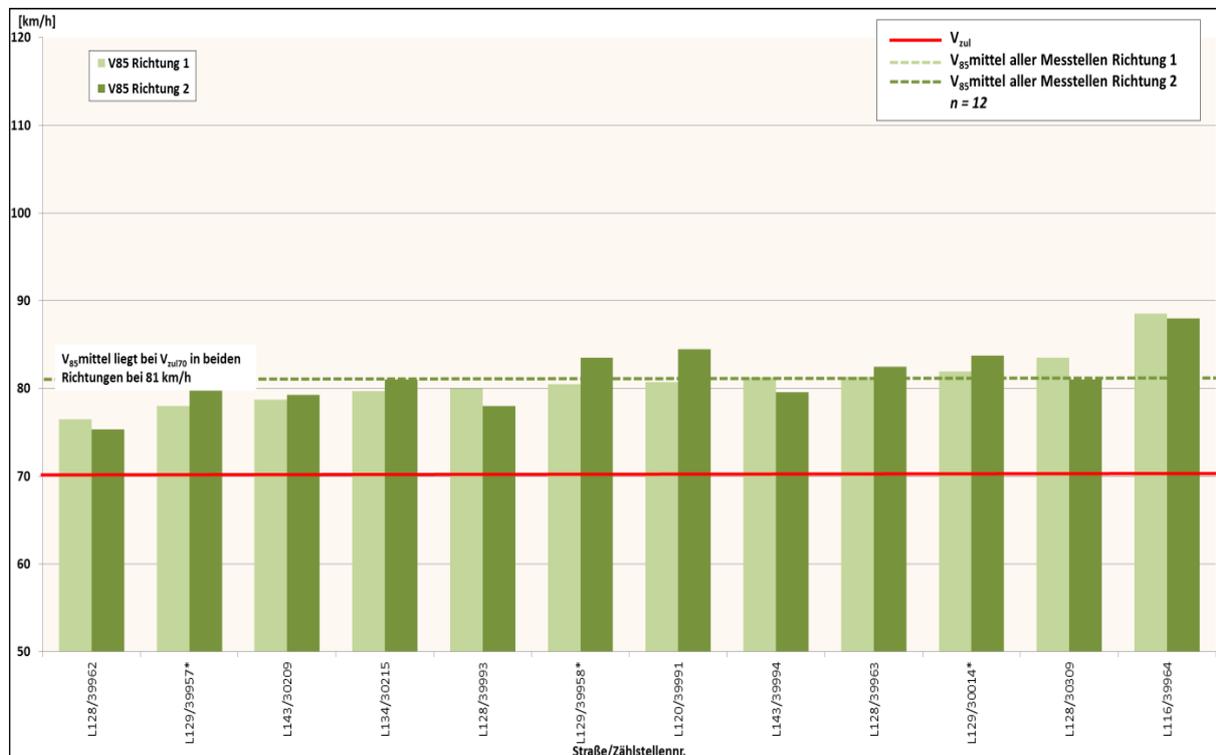
Abbildung 7.63: Auswertung  $V_{85}$  im Kreis Cuxhaven bei einer  $V_{zul70}$  (2015-2017)

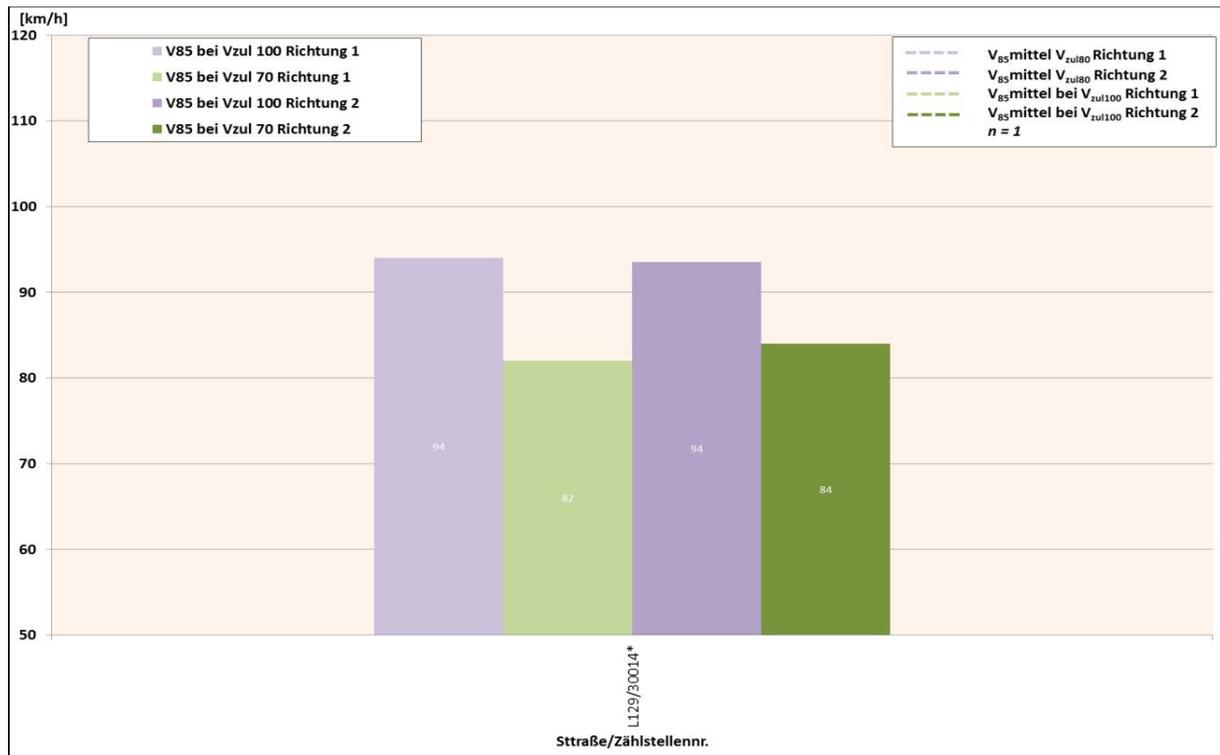
Abbildung 7.64: Vergleich  $V_{85}$  im Kreis Cuxhaven bei einer  $V_{zul100}$  und  $V_{zul70}$  (2014-2017)

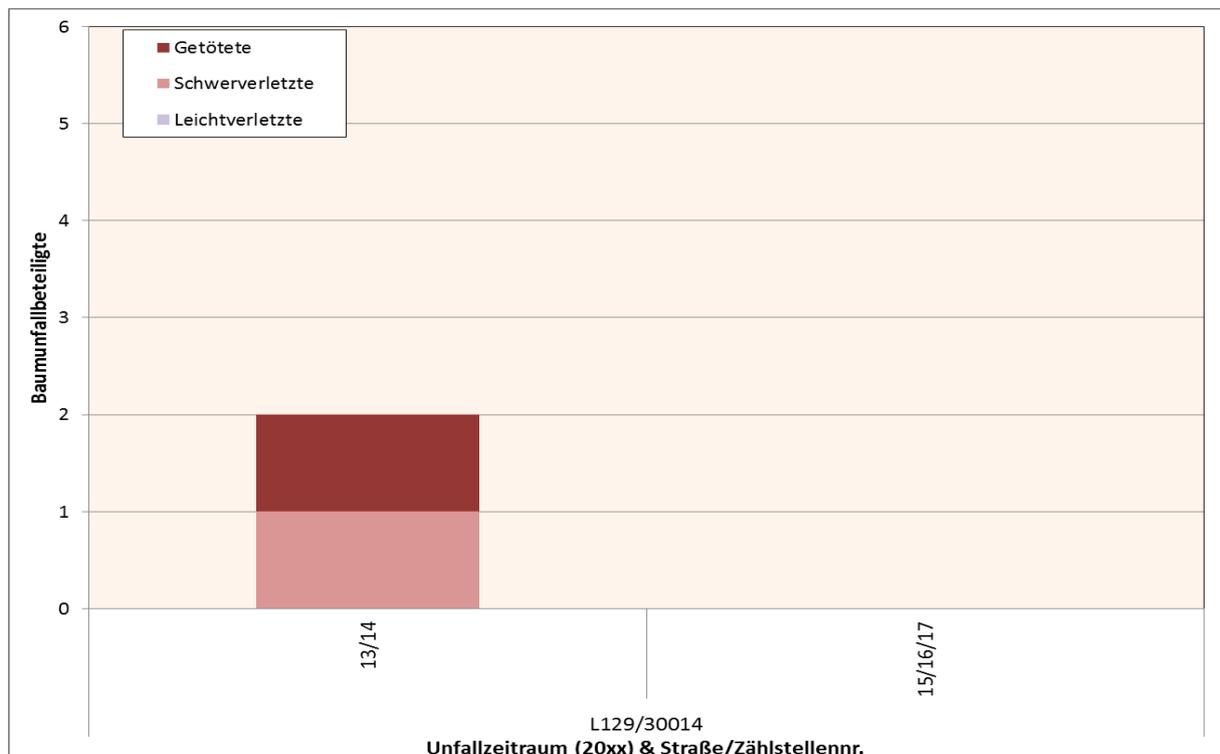
Abbildung 7.65: Vergleich Baumunfallbeteiligte auf Untersuchungsstrecken mit Messstellen im LK Cuxhaven (2013/14-2015/16/17)

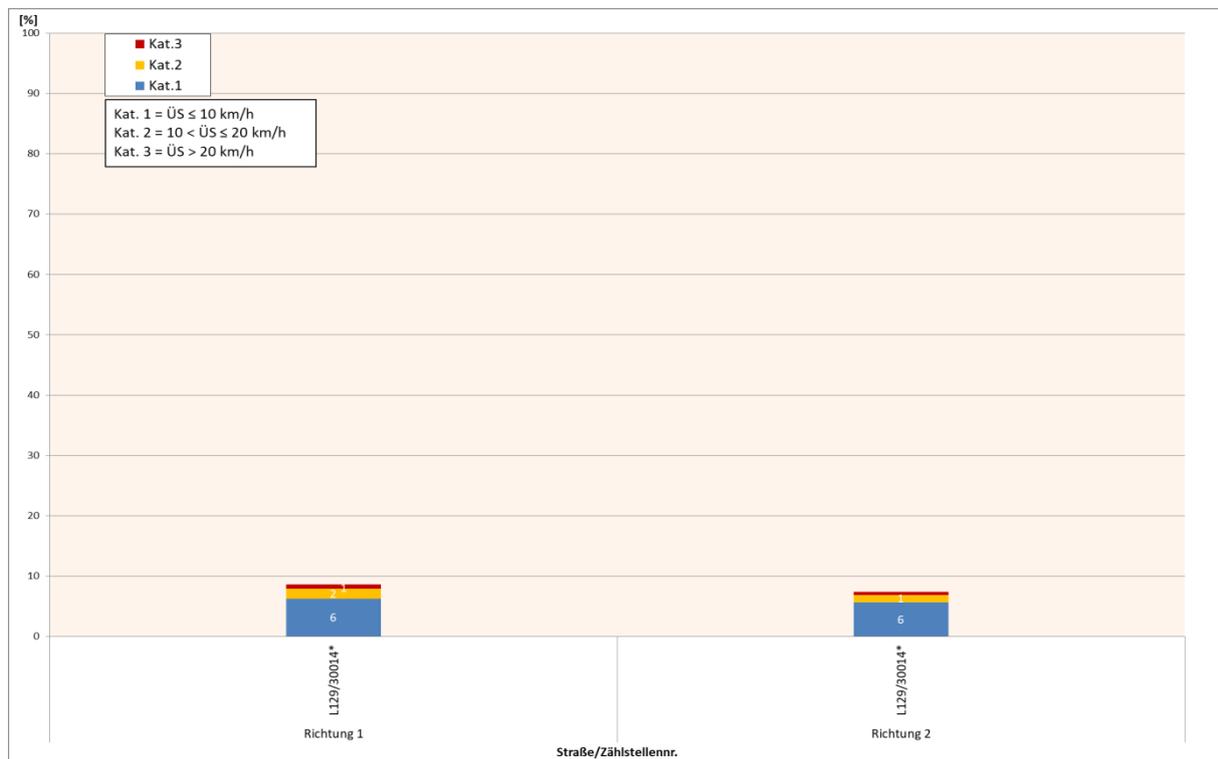
Abbildung 7.66: Überschreitung im Landkreis Cuxhaven bei  $V_{zul100}$  (Richtung 1+2) (2014)

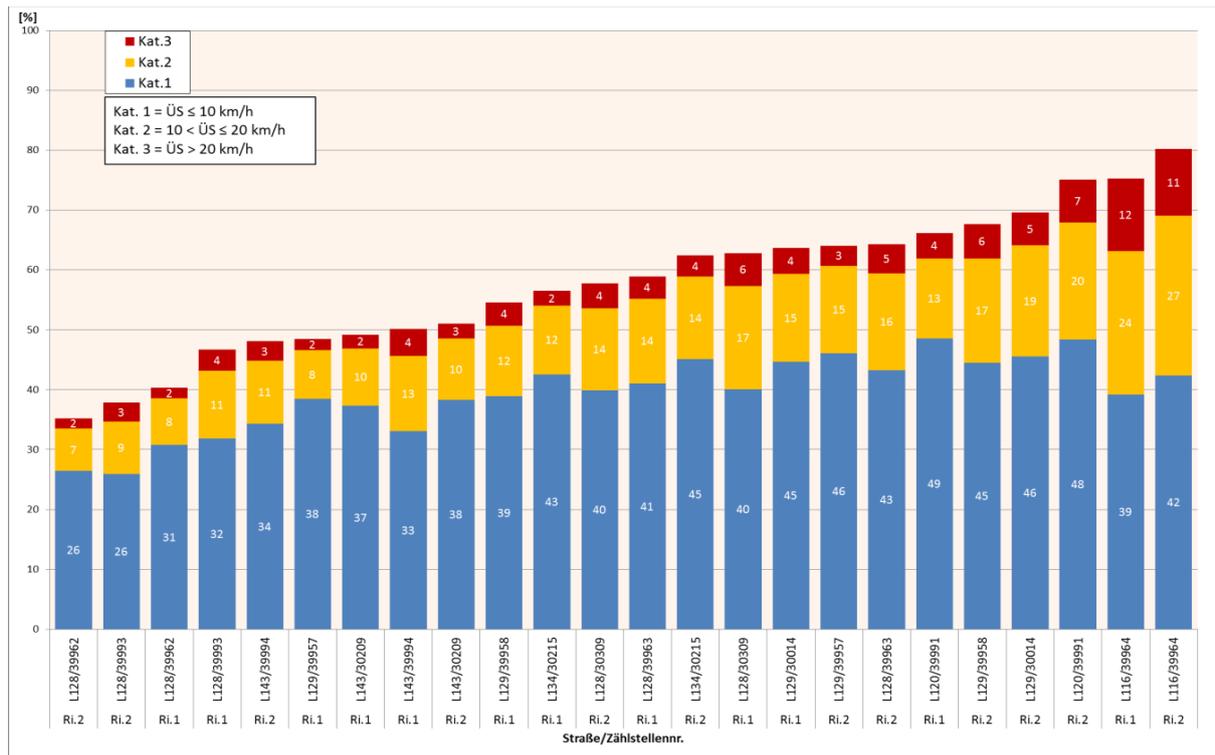
Abbildung 7.67: Überschreitung im Landkreis Cuxhaven bei V<sub>zul70</sub> (Richtung 1+2) (2015-2017)

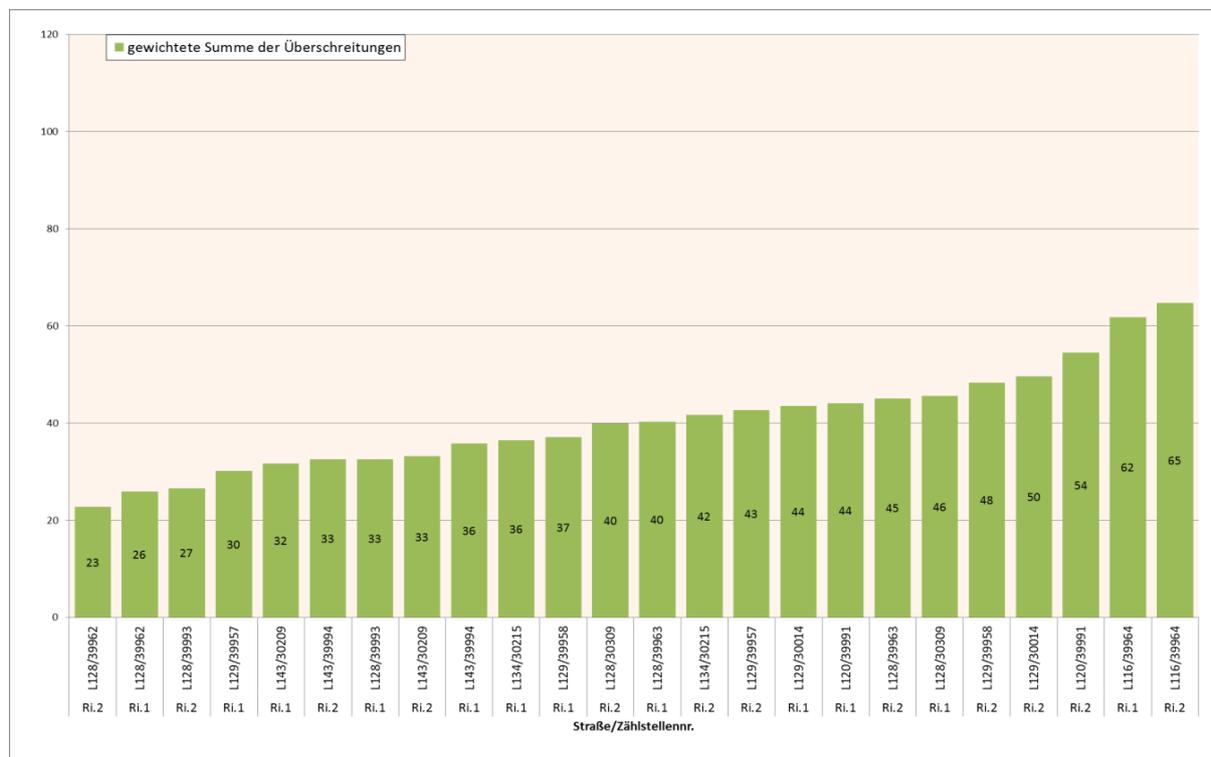
Abbildung 7.68: Auffällige Strecken im LK Cuxhaven bei einer  $V_{zul70}$  (Richtung 1+2)

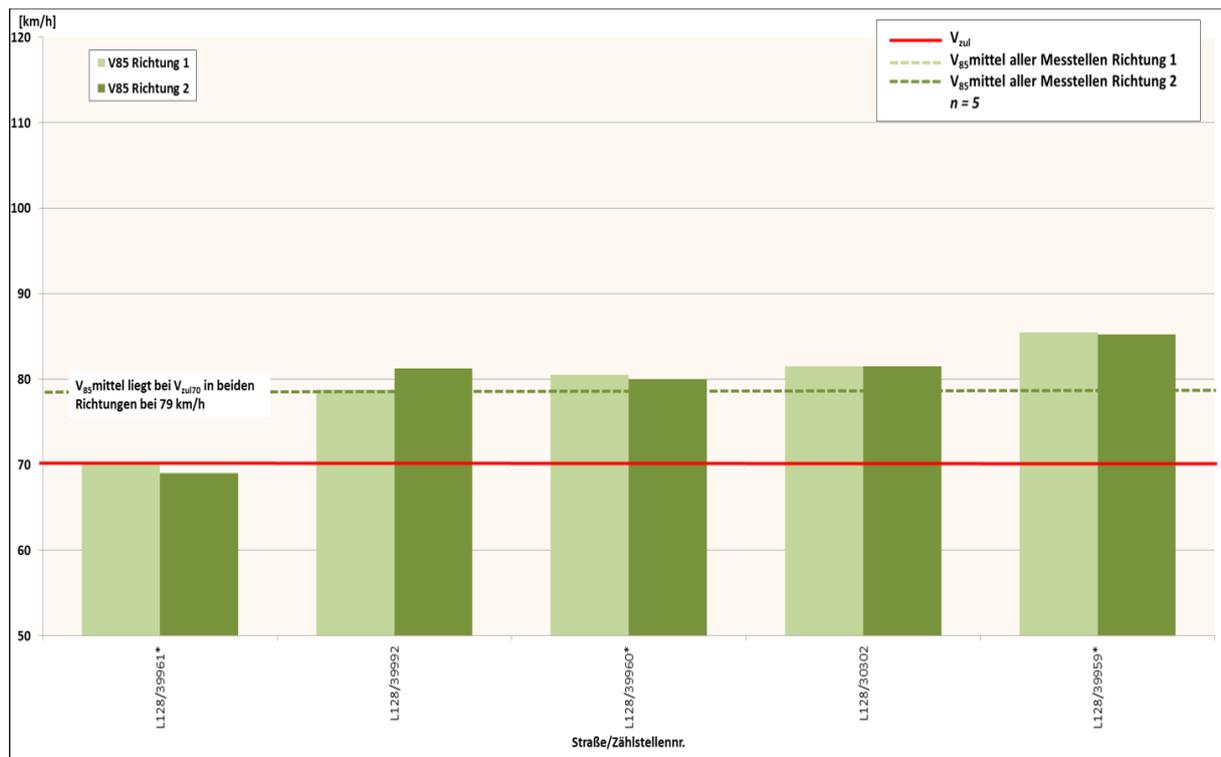
Abbildung 7.69: Auswertung  $V_{85}$  im Kreis Osterholz bei einer  $V_{zul70}$  (2015-2017)

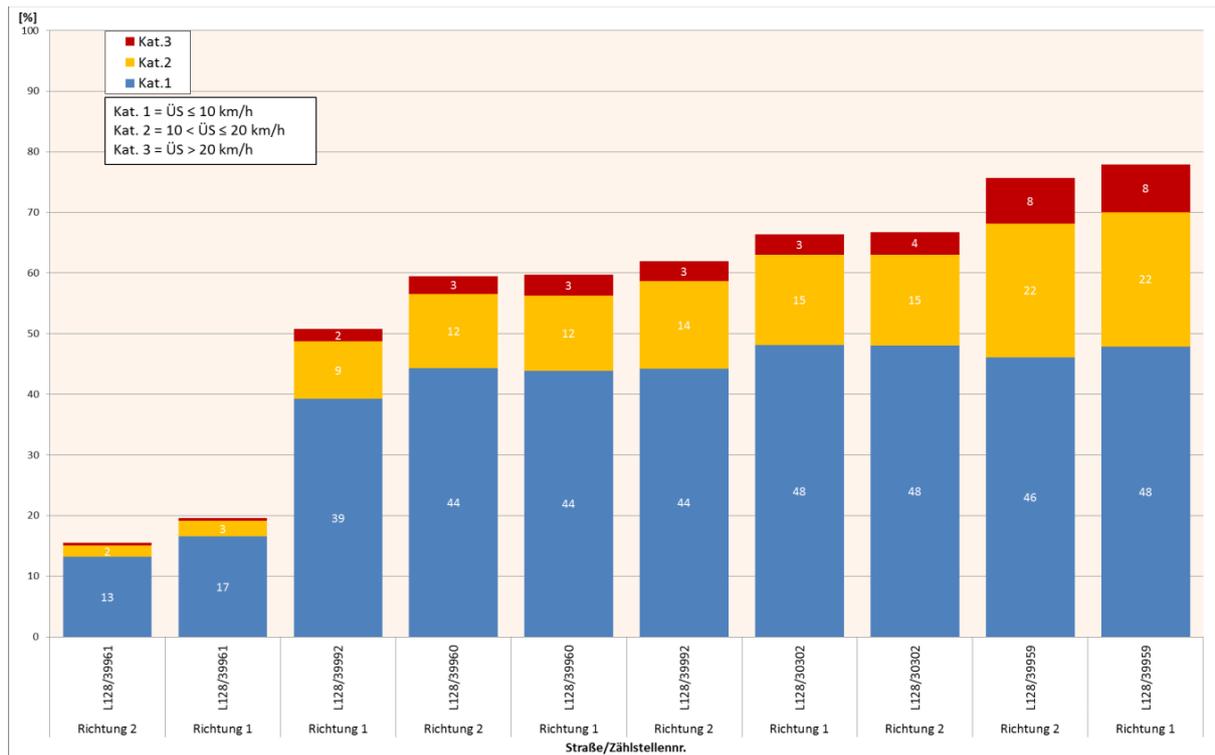
Abbildung 7.70: Überschreitung im Landkreis Osterholz bei V<sub>zul70</sub> (Richtung 1+2) (2015-2017)

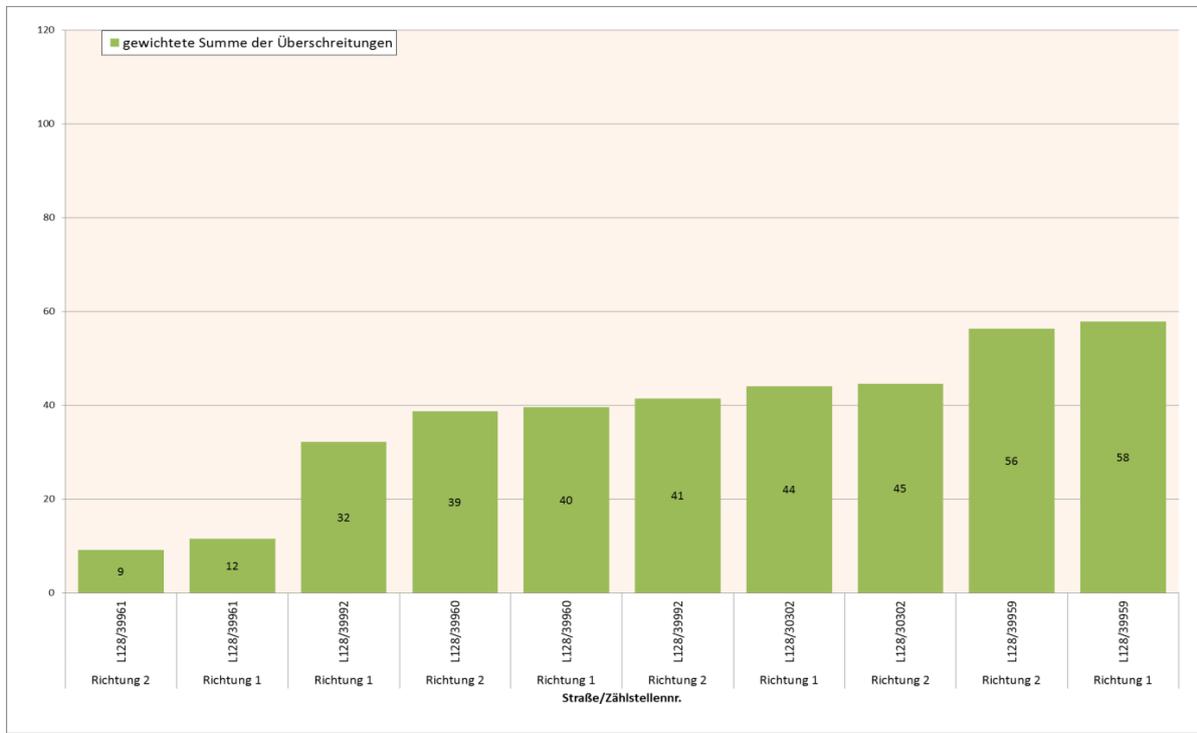
Abbildung 7.71: Auffällige Strecken im LK Osterholz bei einer  $V_{zul70}$  (Richtung 1+2)
